CASO DE ÉXITO: Restauración ecológica de manglares en “El Playón”, Reserva de la Biósfera de Sian Ka’an.

Dra Claudia Teutli Hernández
Dr. Jorge A. Herrera Silveira

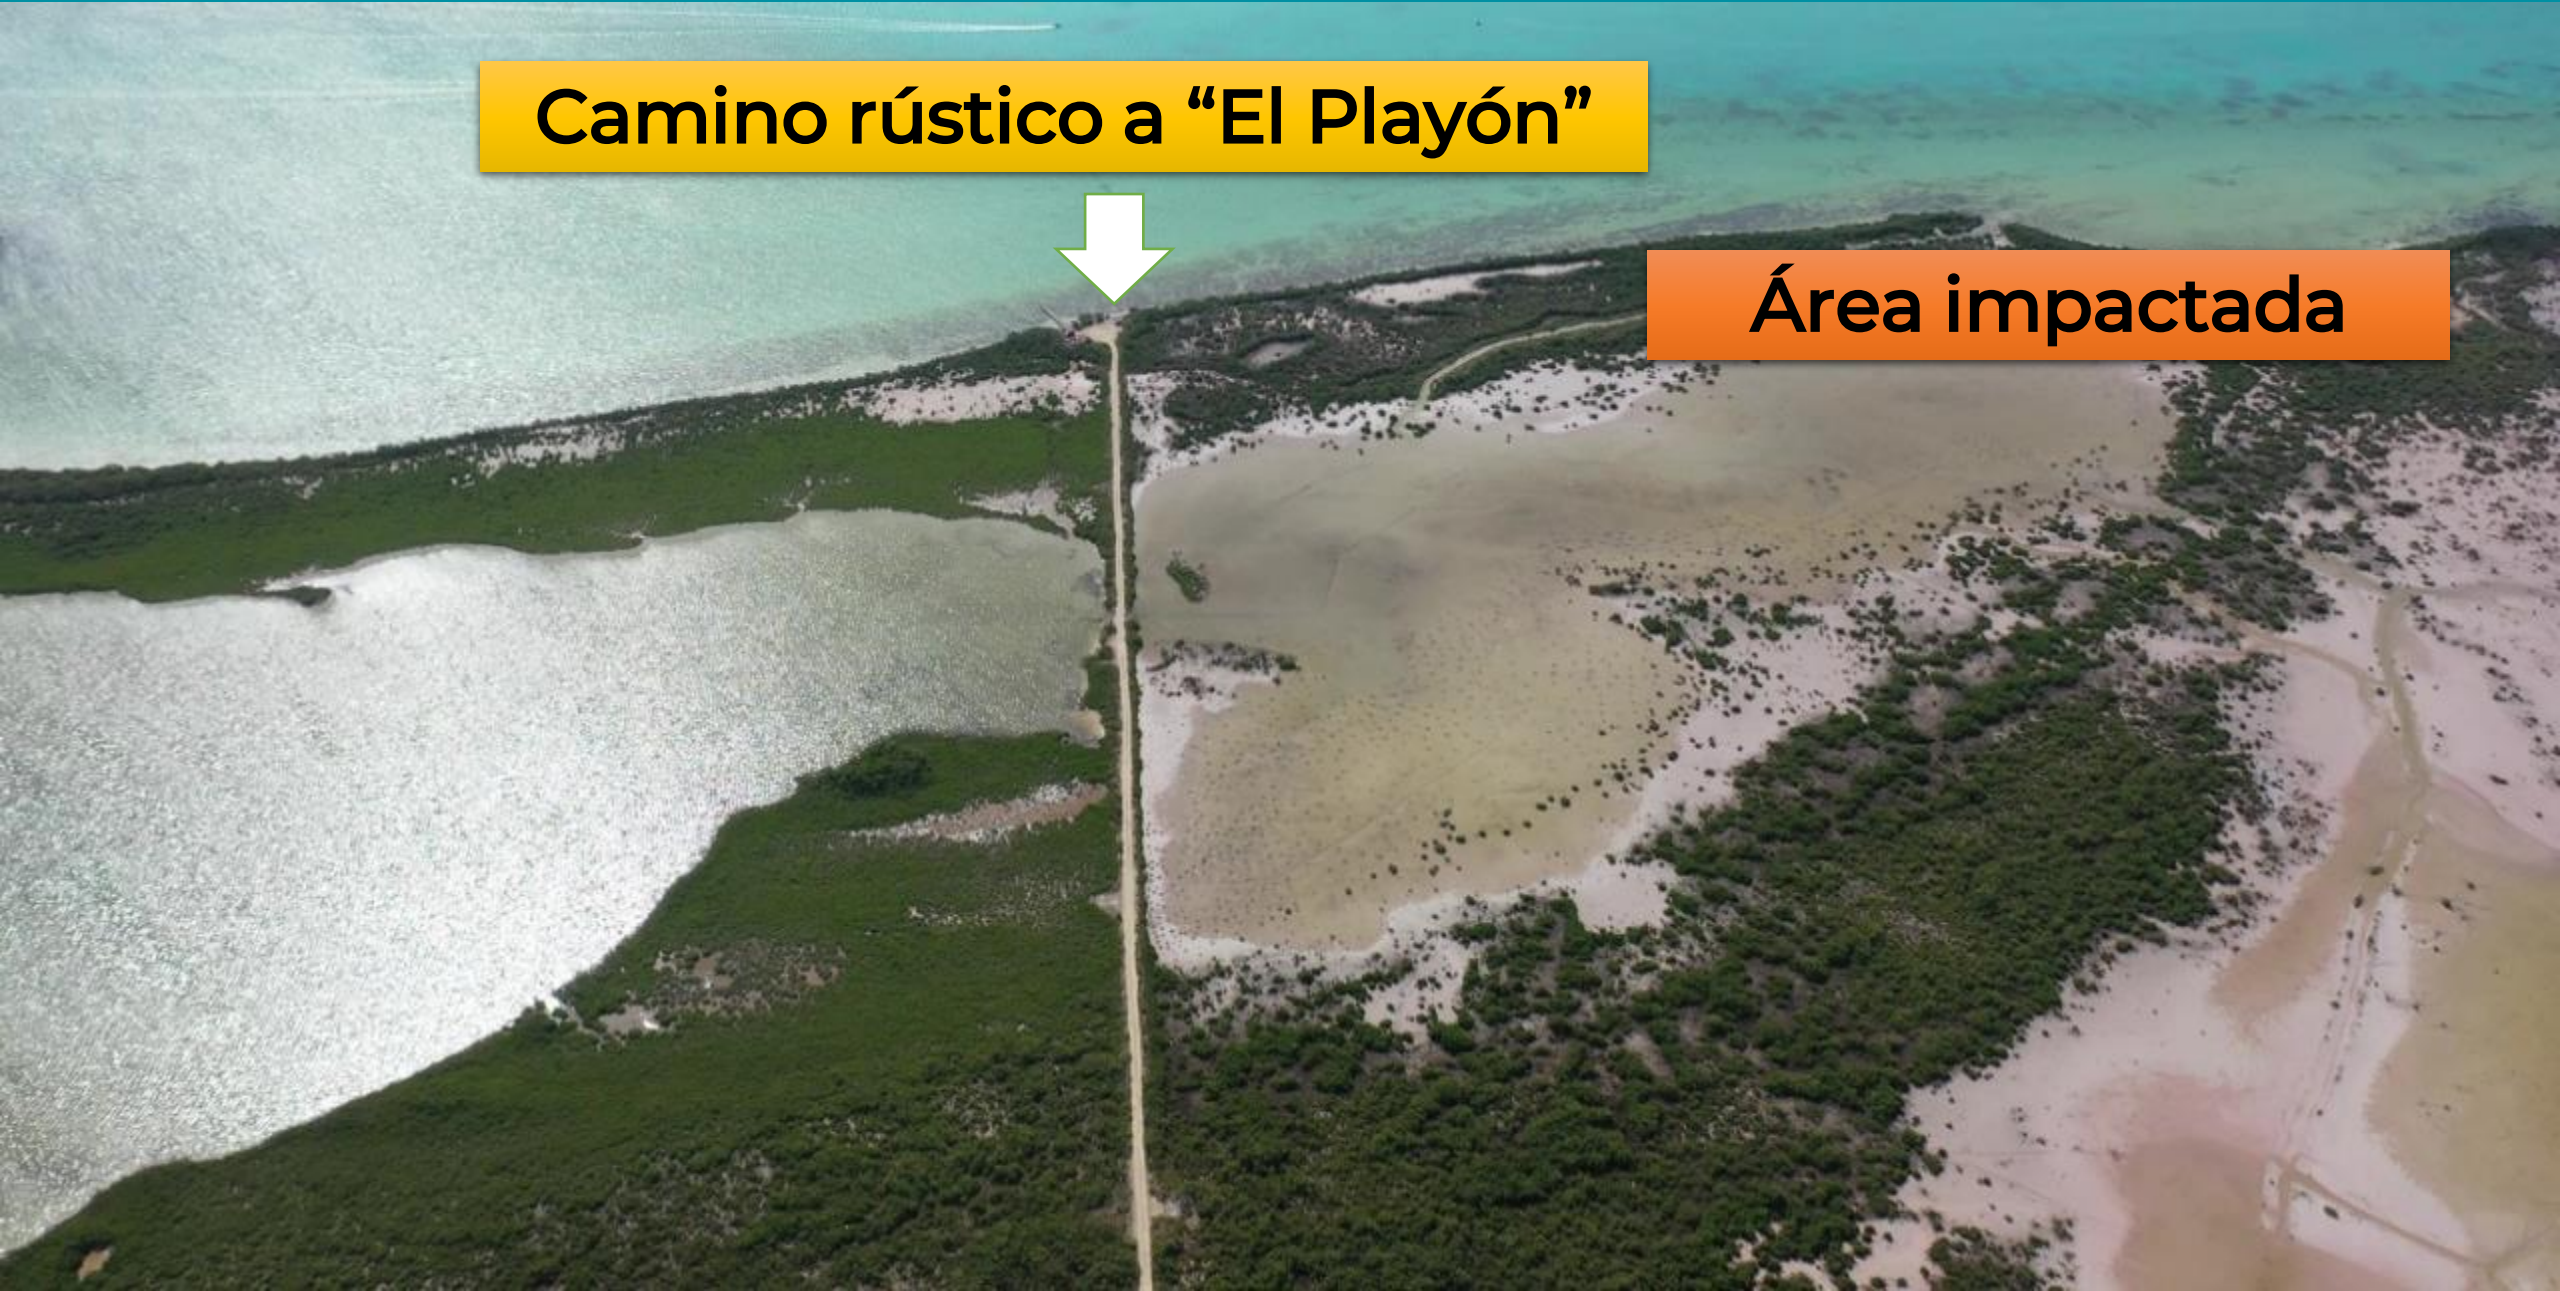
Problema: Construcción de camino

Camino rústico a "El Playón"

Área impactada

Formación de dos micro cuencas

1° Se afectó el flujo hídrico y el escurrimiento superficial por la construcción del camino

2° Pérdida de la cobertura vegetal de la zona sur del camino

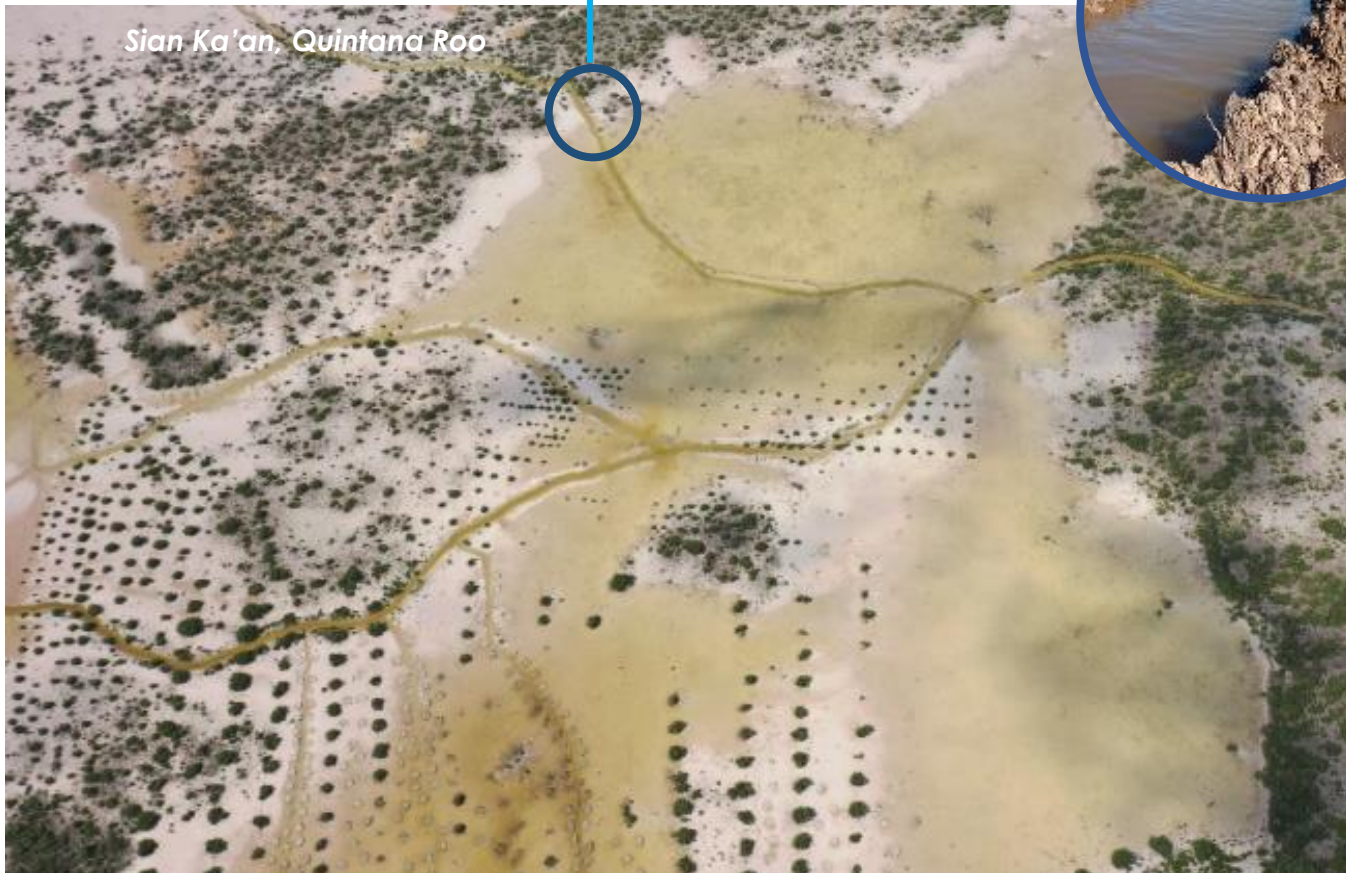
Rehabilitación hidrológica

- Desazolve de pasos de agua
- Desazolve de canales naturales
- Habilitar canales nuevos.

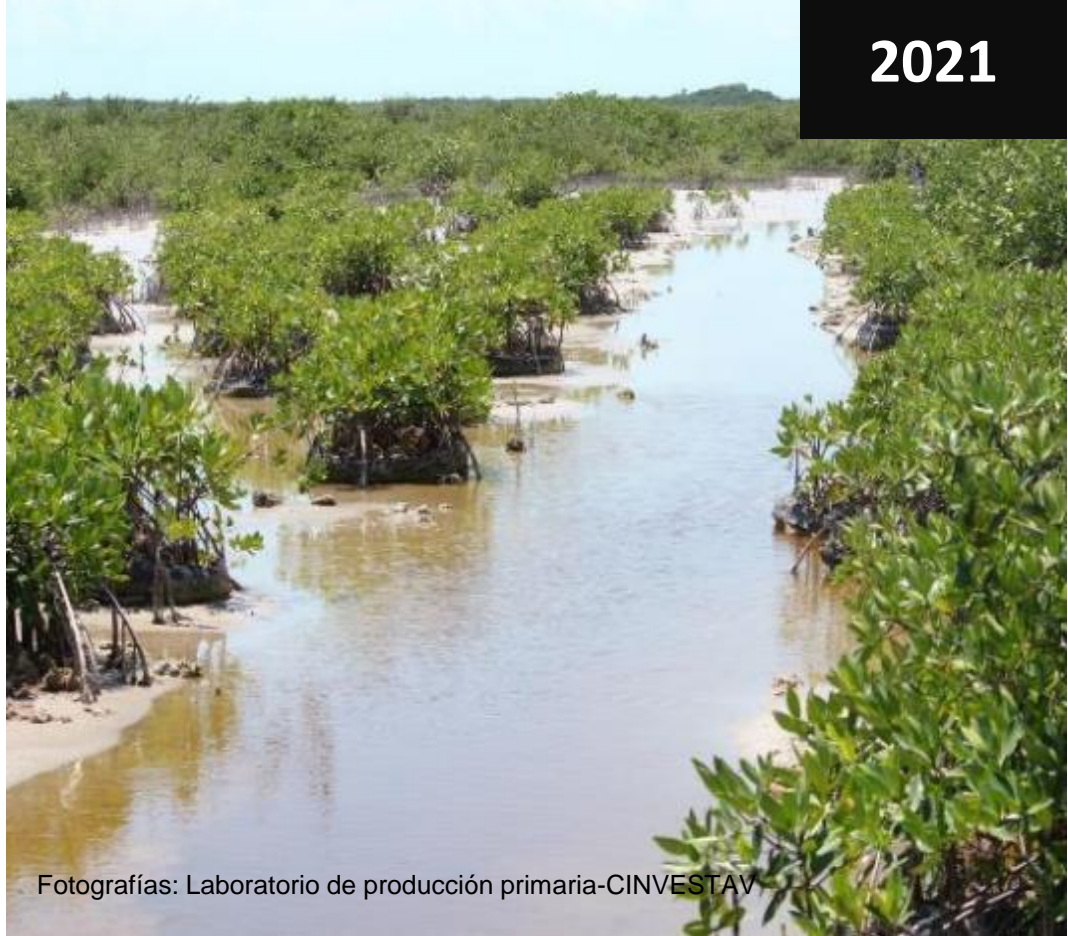
Rehabilitación hidrológica: Desazolve de canales naturales

Canales de 0.70 a 1 m de ancho

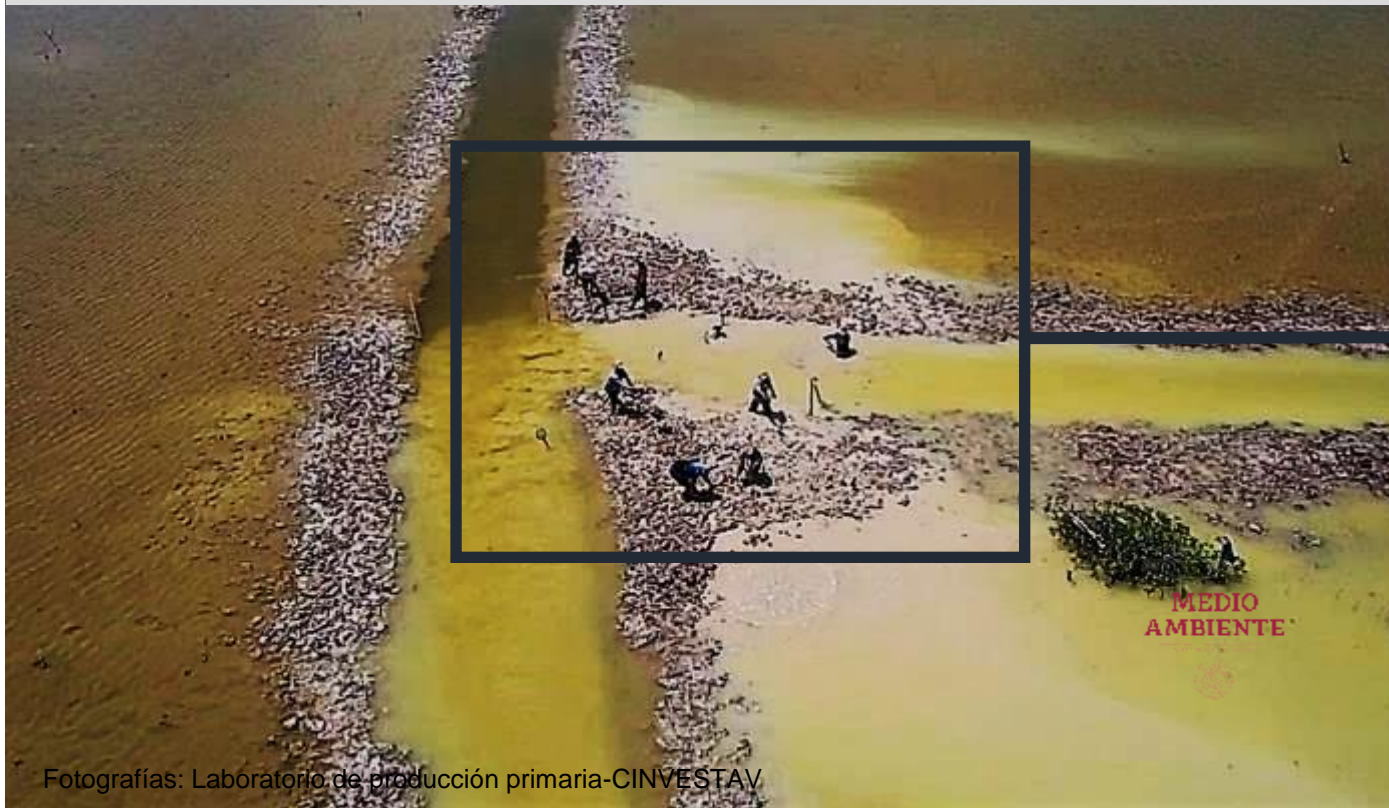
Rehabilitación hidrológica: Habilitación de canales nuevos

A la fecha **5,307 m** canales nuevos

Brigadas de 15-20 personas

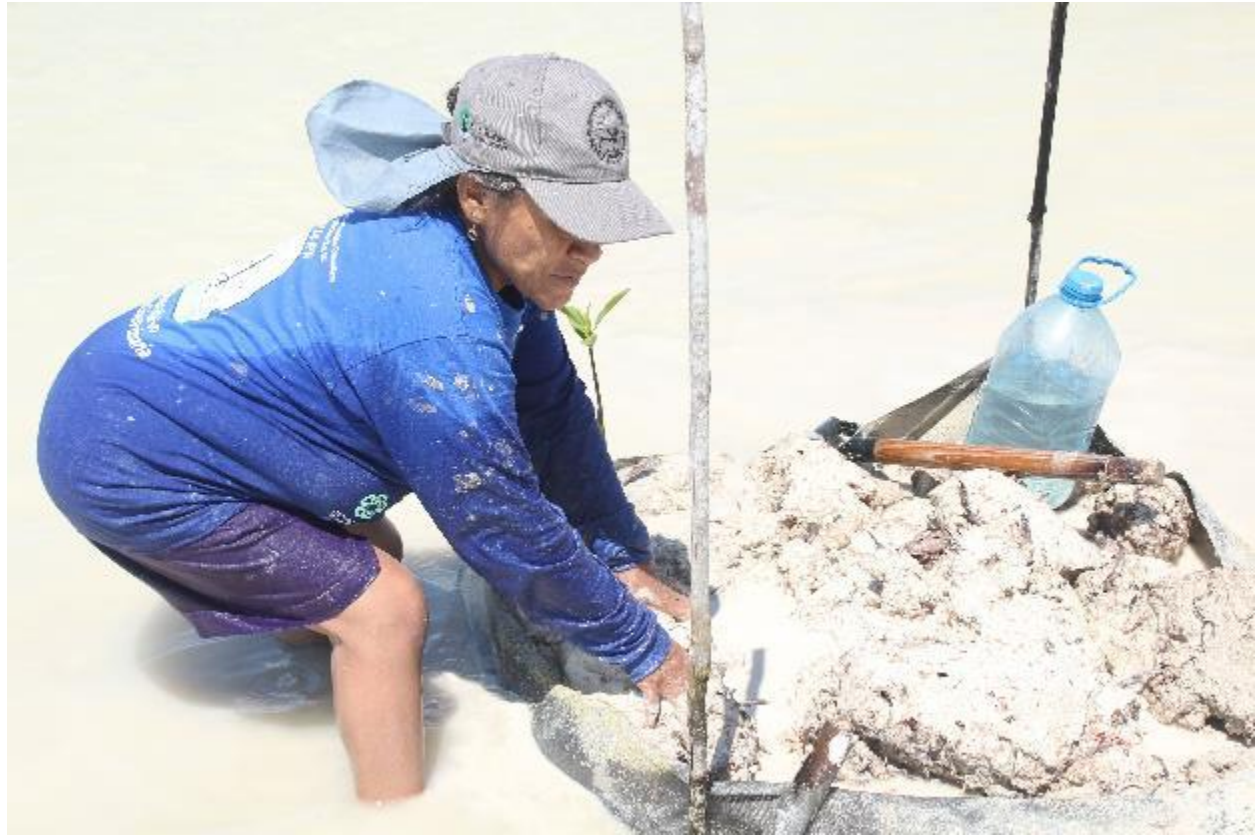
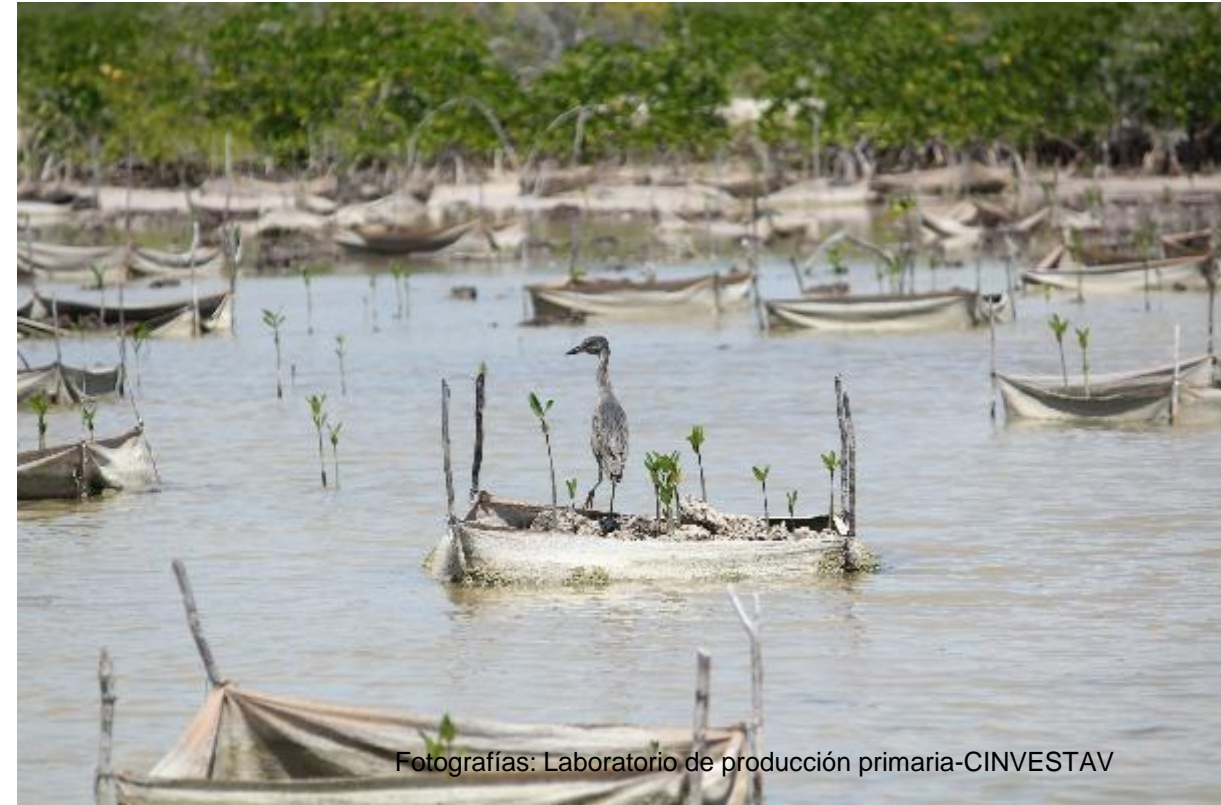
Rehabilitación topográfica: **Centros de Dispersión "tarquinas"**

Se han creado **+ de 2,000** centros de dispersión

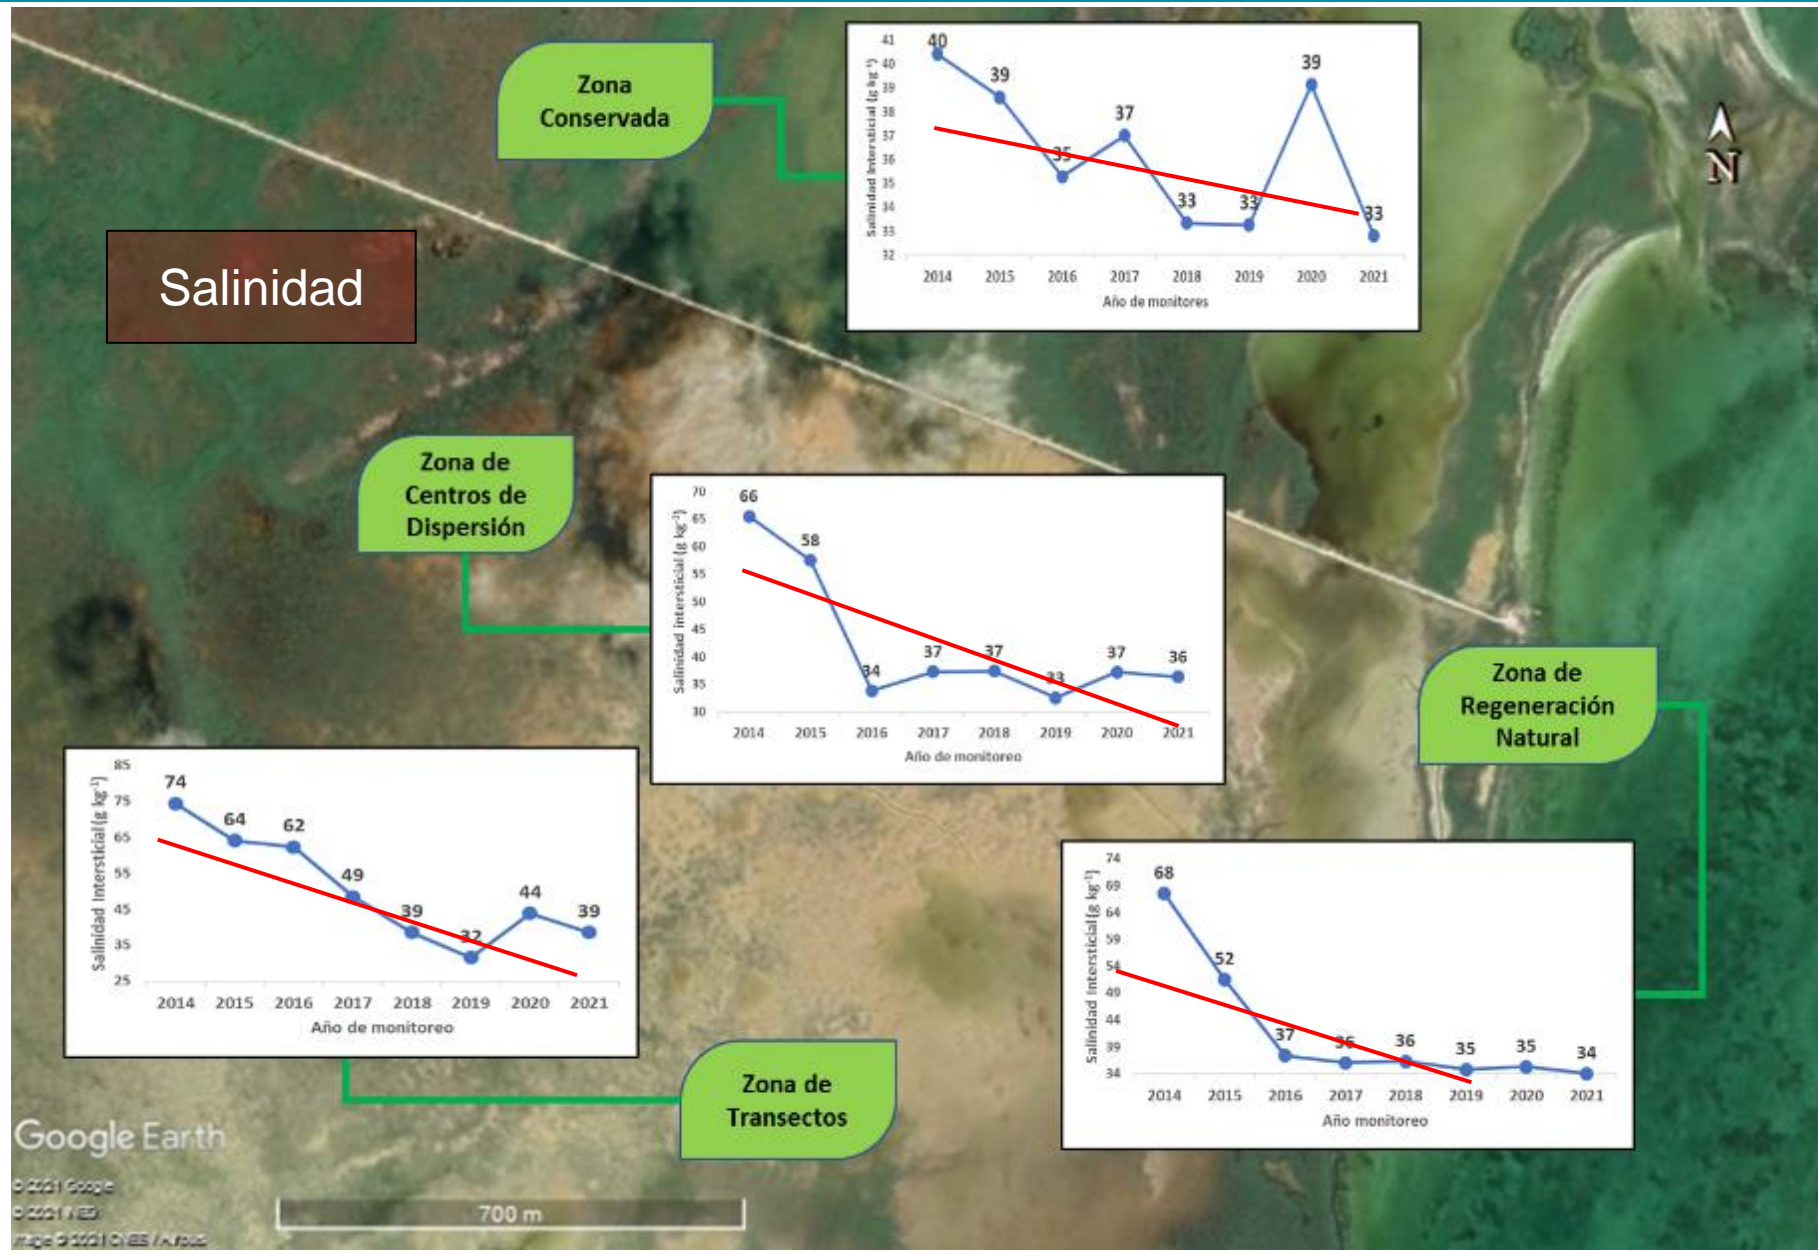
Recuperación de la **salinidad**

Salinidad

- Disminución de salinidad en ocho años en todas las zonas.
- Recuperación del balance hídrico.

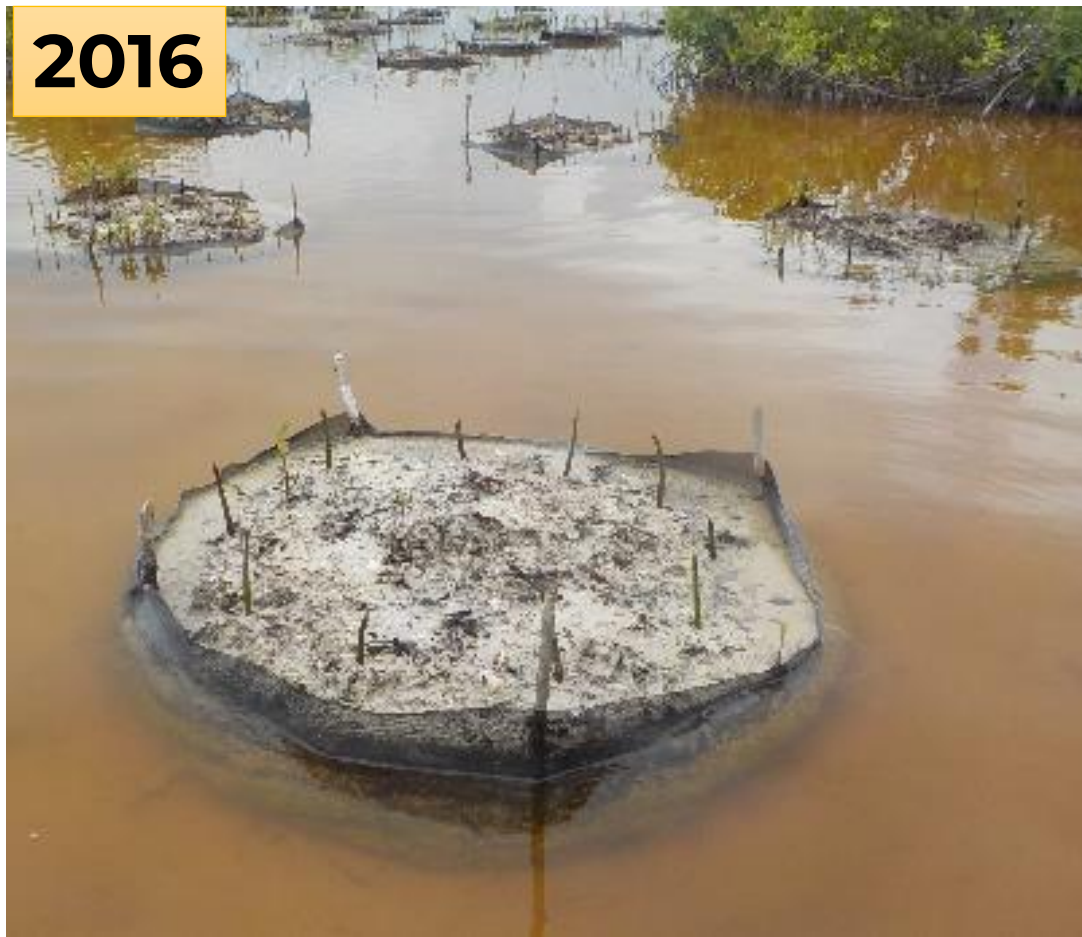
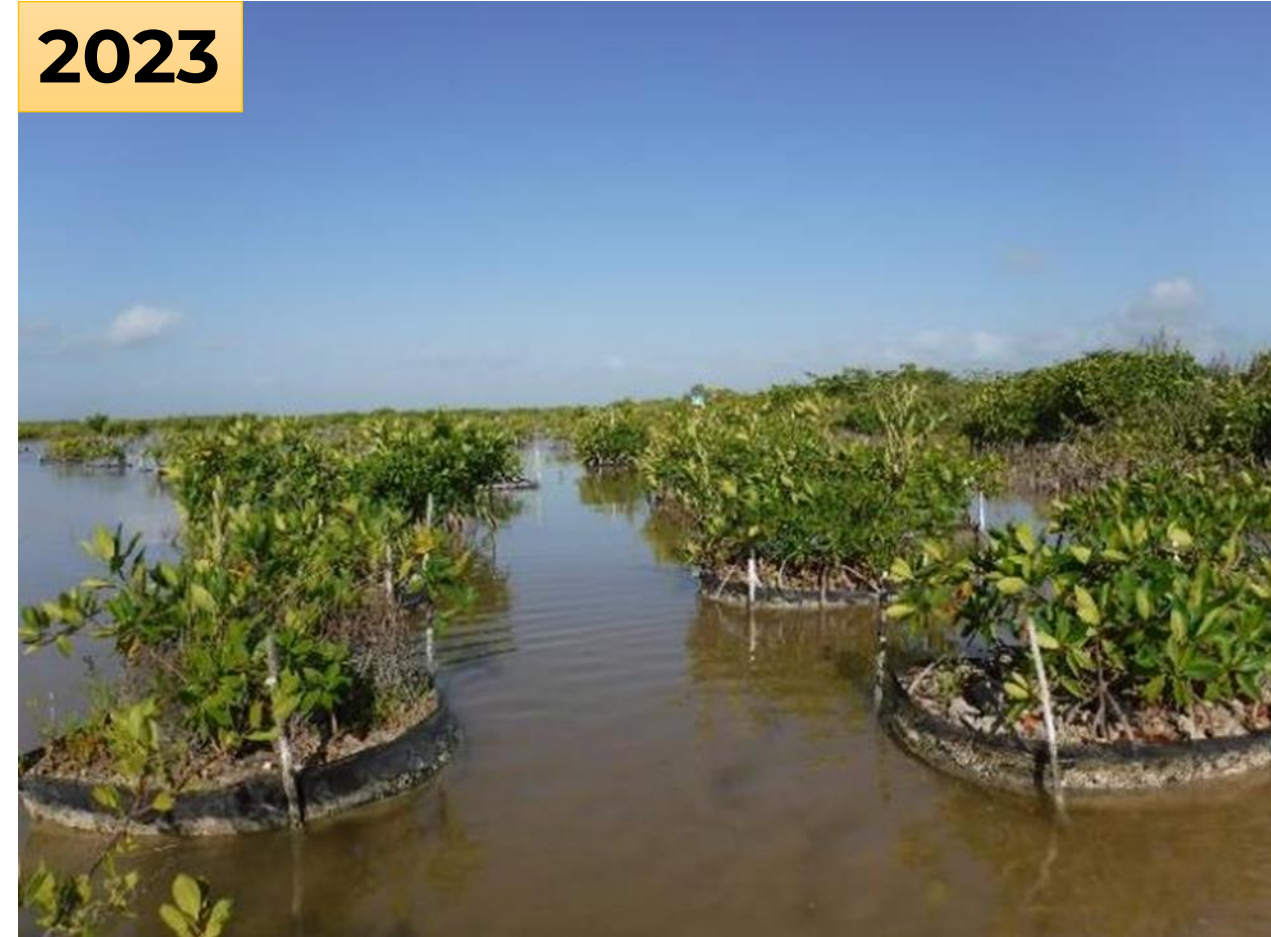
Recuperación de la **vegetación** de manglar

Los centros de dispersión **aceleran** la recuperación de la vegetación:

Recuperación vegetación degradada **60%**

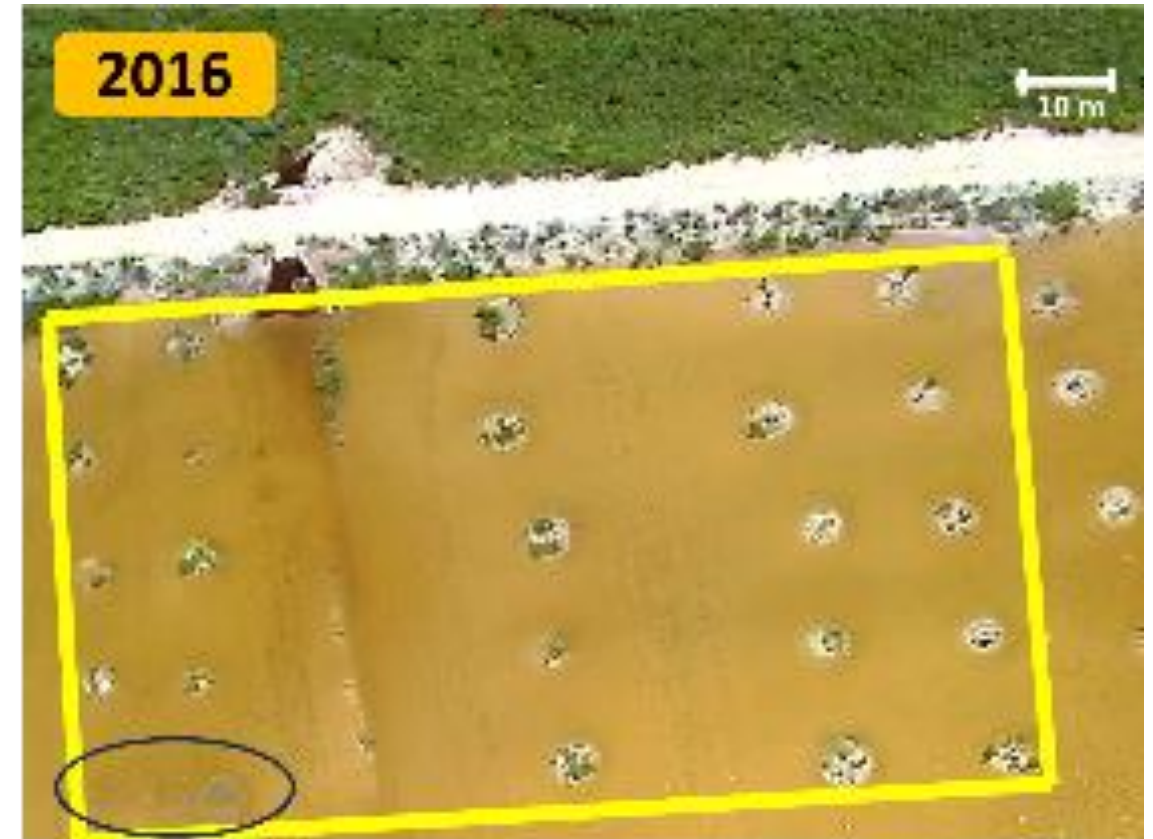
Sin recuperación hidrológica **no hubo éxito** **en el tiempo.**

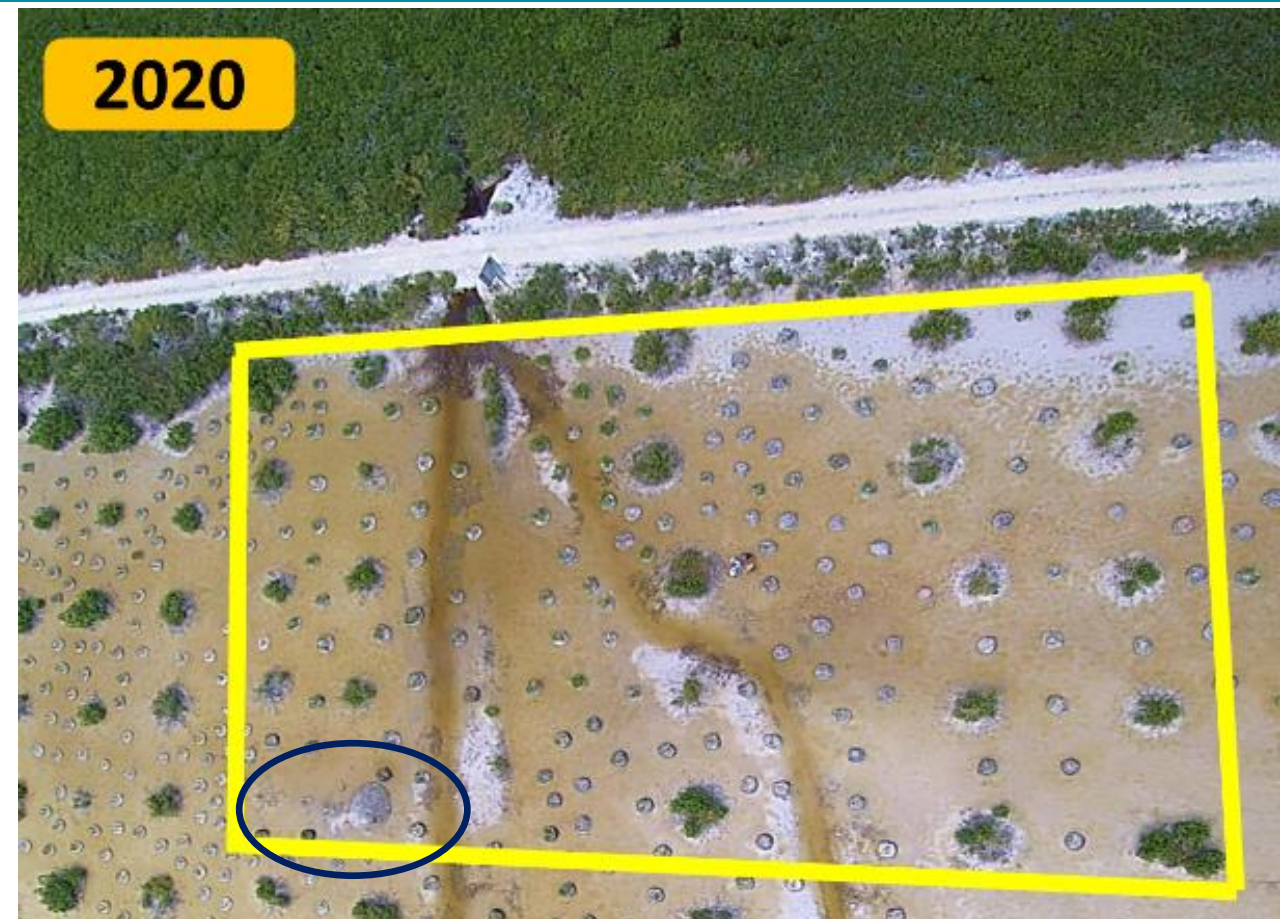
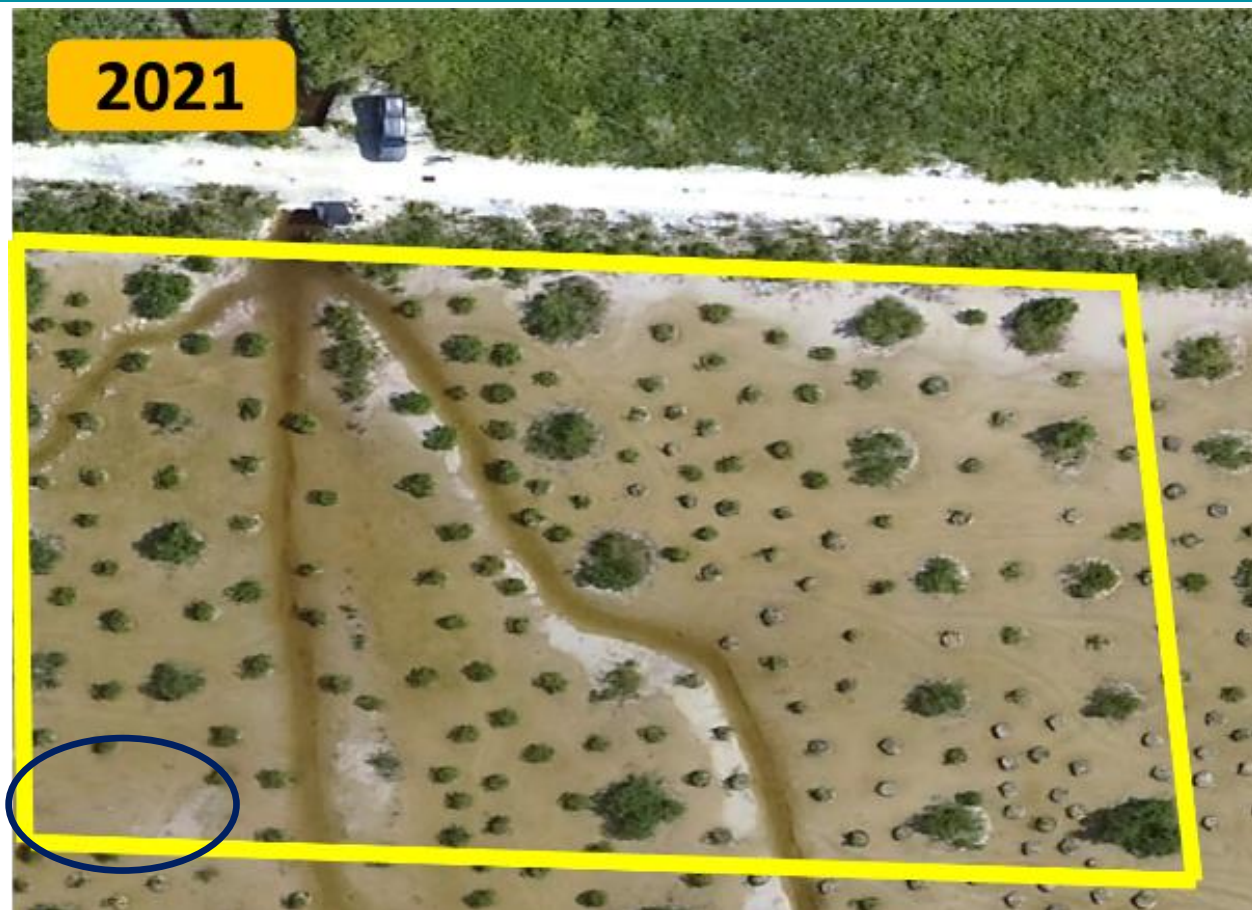
Recuperación de hidrología + topográfica + reforestación

2020

2021

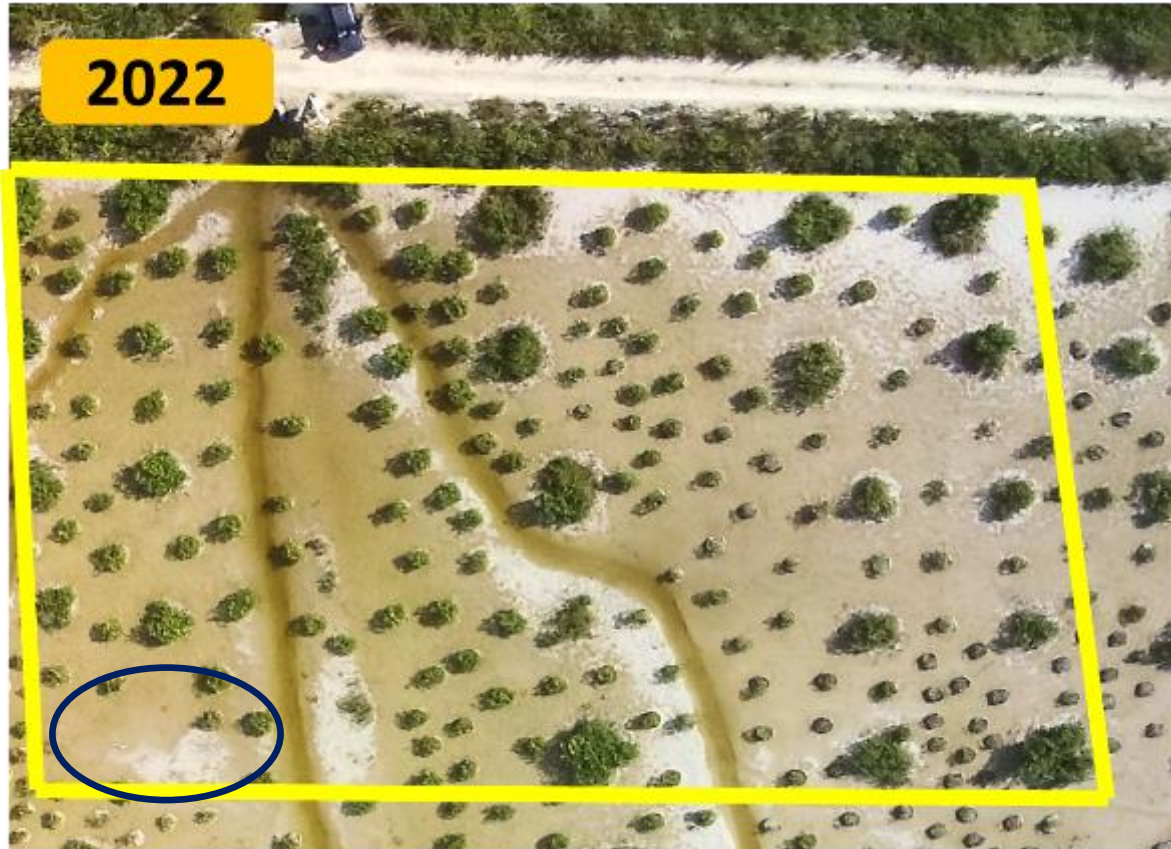
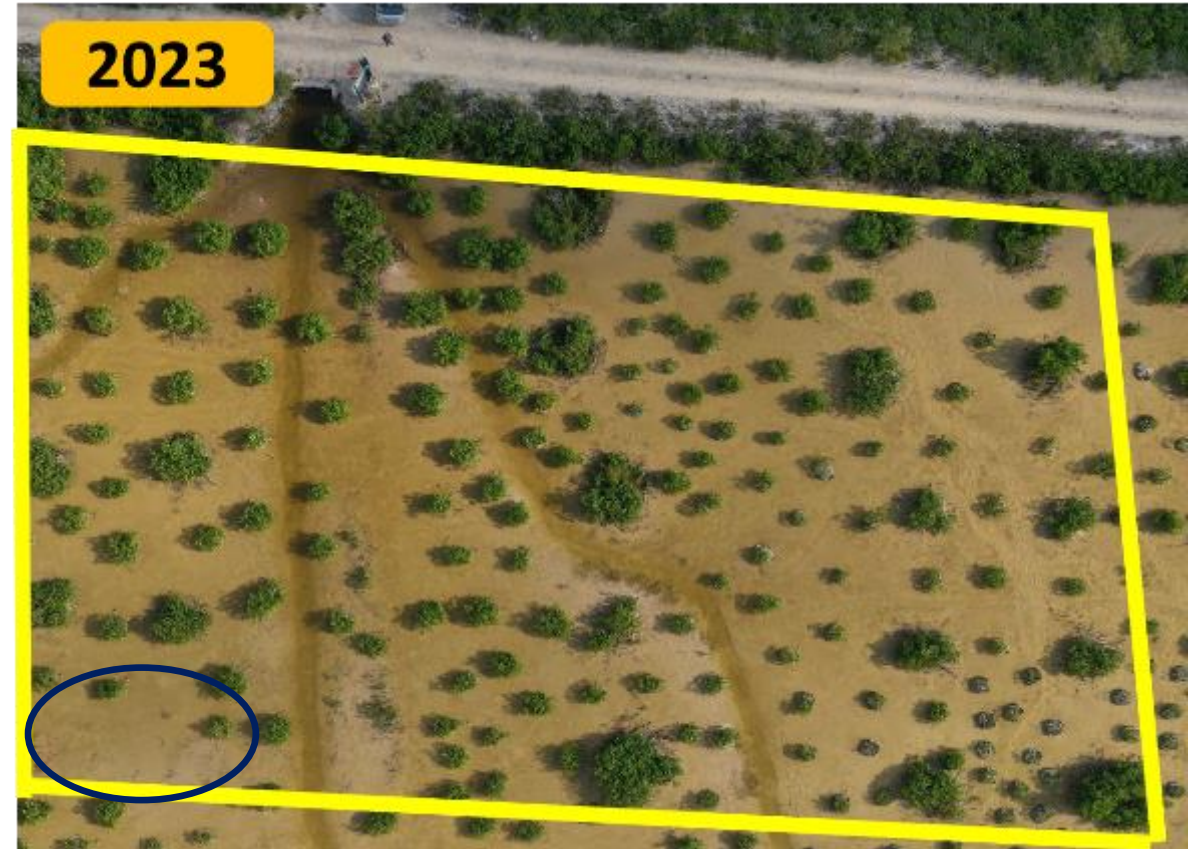
Resultados evidentes en 6 años
