**UNAH-CURLA**  
CENTRO UNIVERSITARIO REGIONAL  
DEL LITORAL ATLÁNTICO

**PRESENTACIÓN DE RESULTADOS DEL PROYECTO:**

**“IMPLEMENTAR UN PROGRAMA DE MONITOREO  
DE CALIDAD DEL AGUA EN EL MNMACC PARA  
MEJORAR LA CONSERVACIÓN DEL ARRECIFE”**

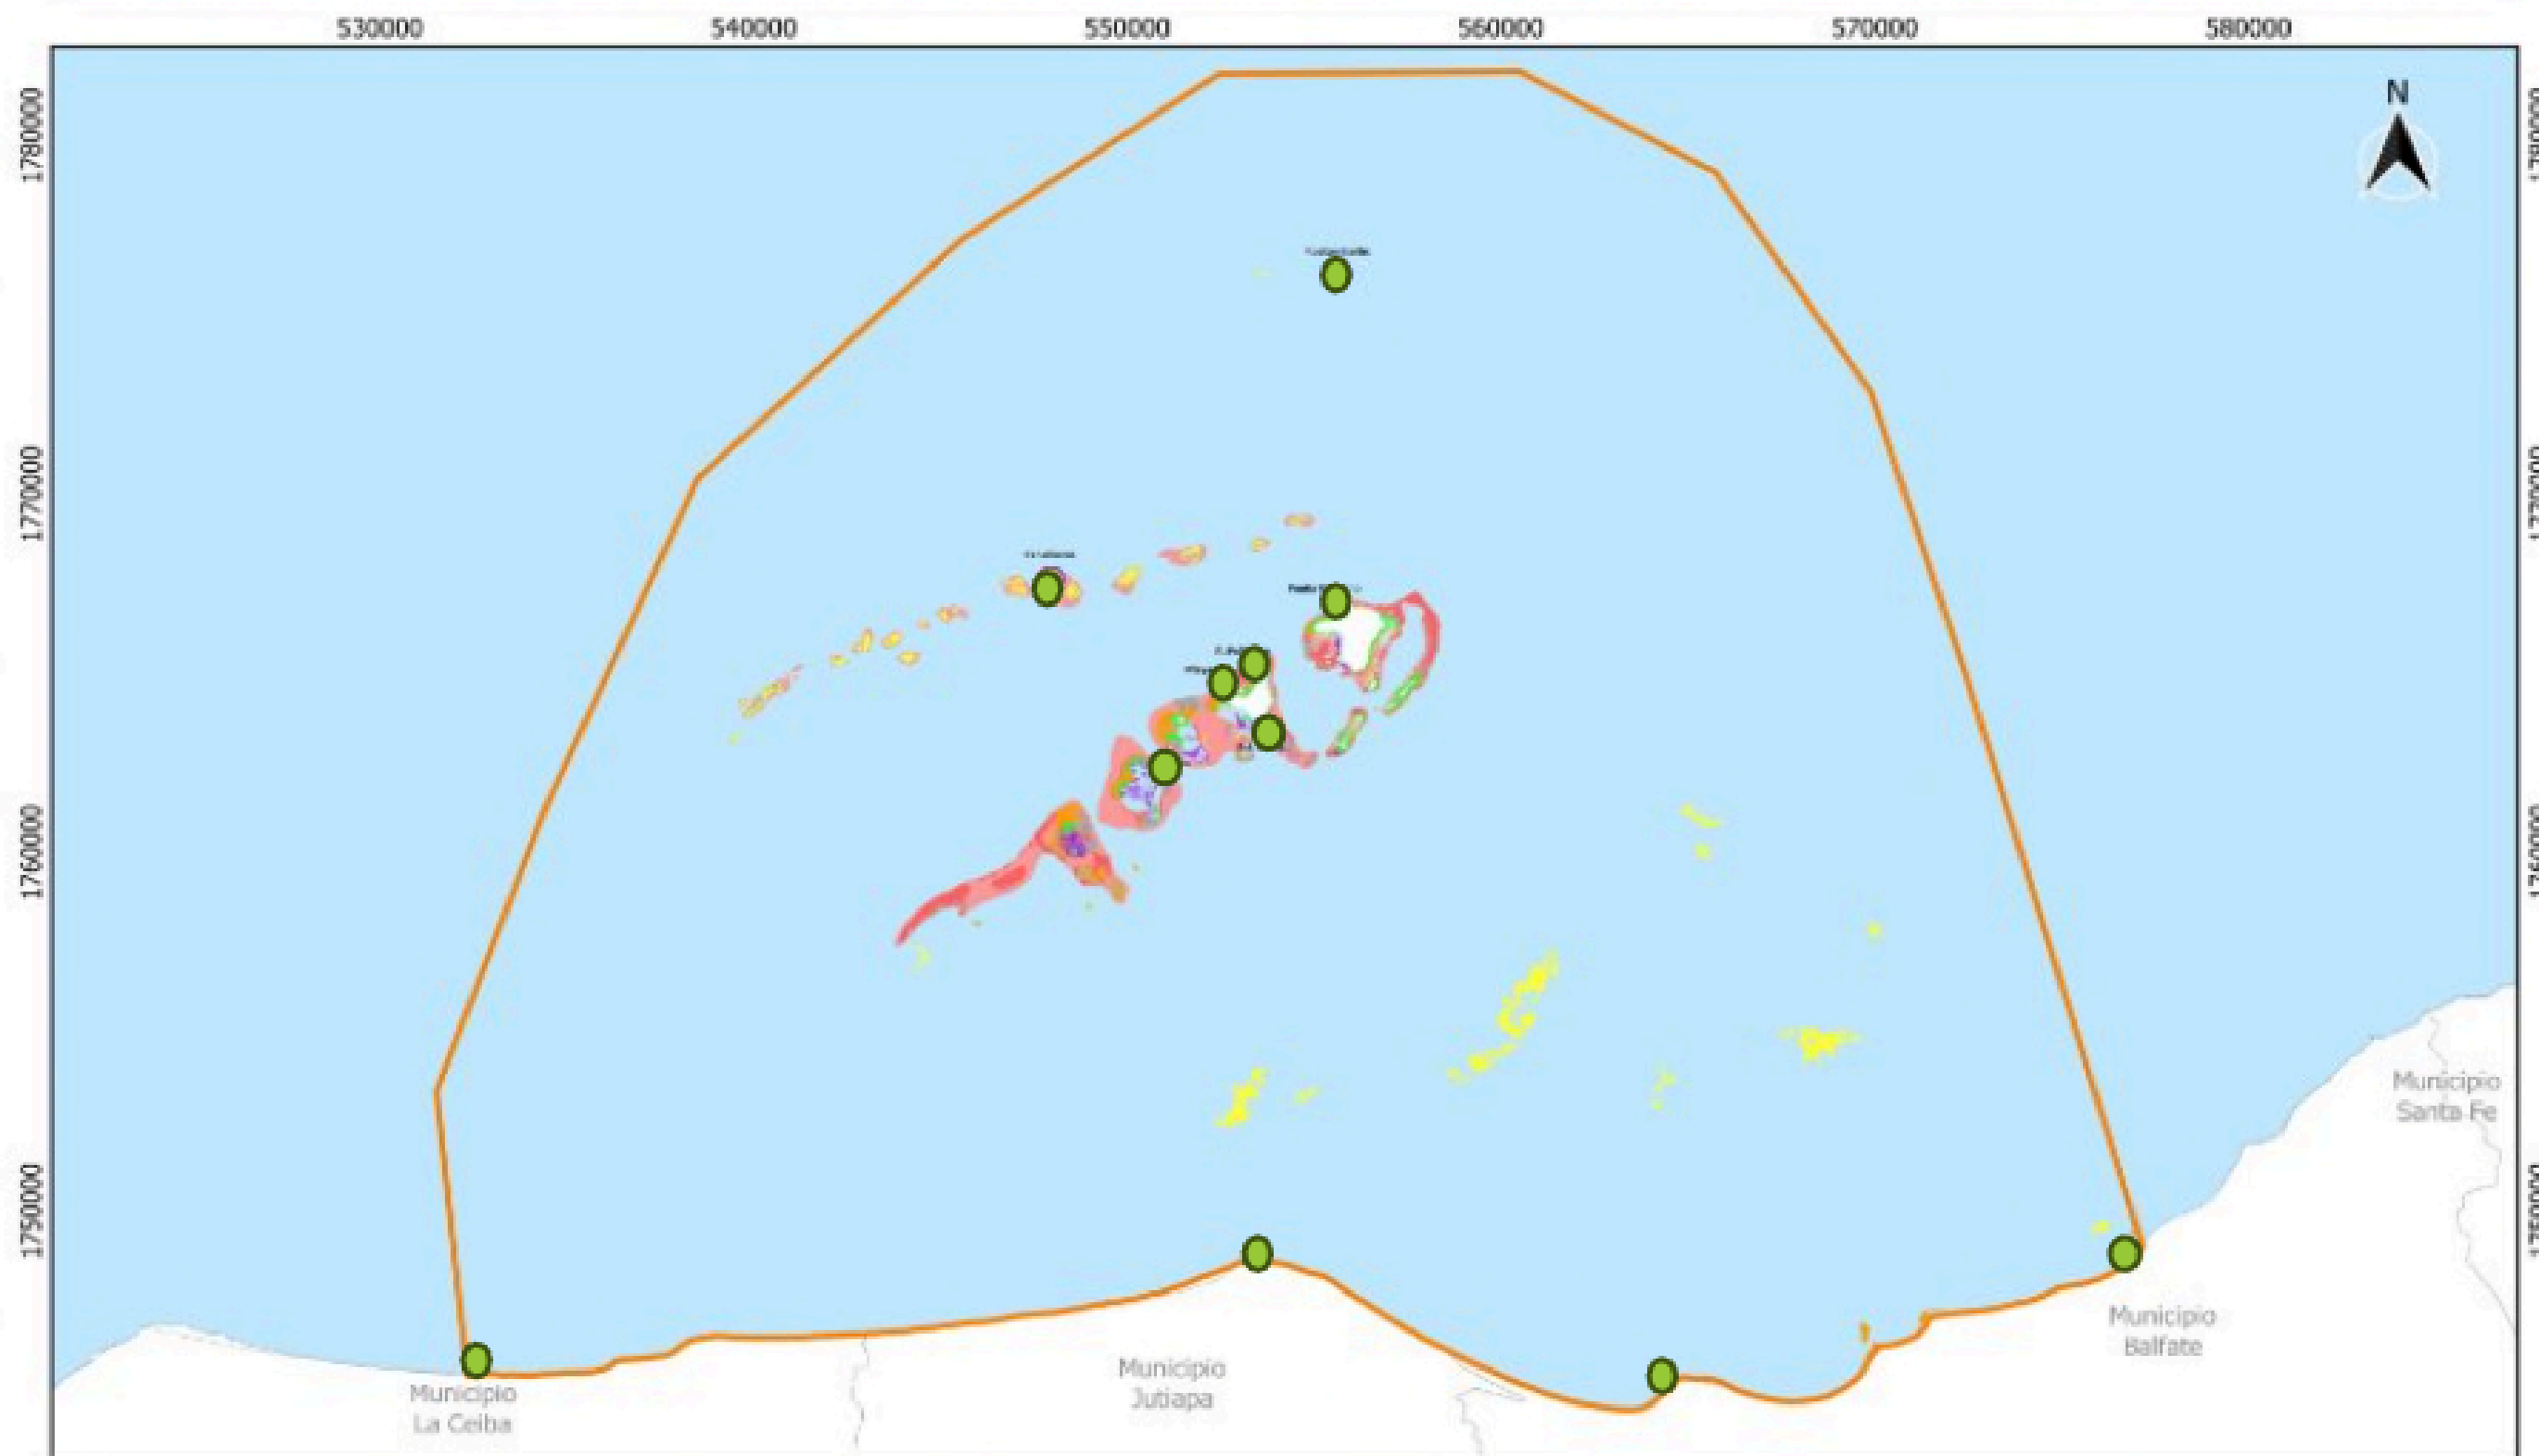
# Valor de Conservación Arrecifes Coralinos del Monumento Natural Marino Archipiélago de Cayos Cochinos

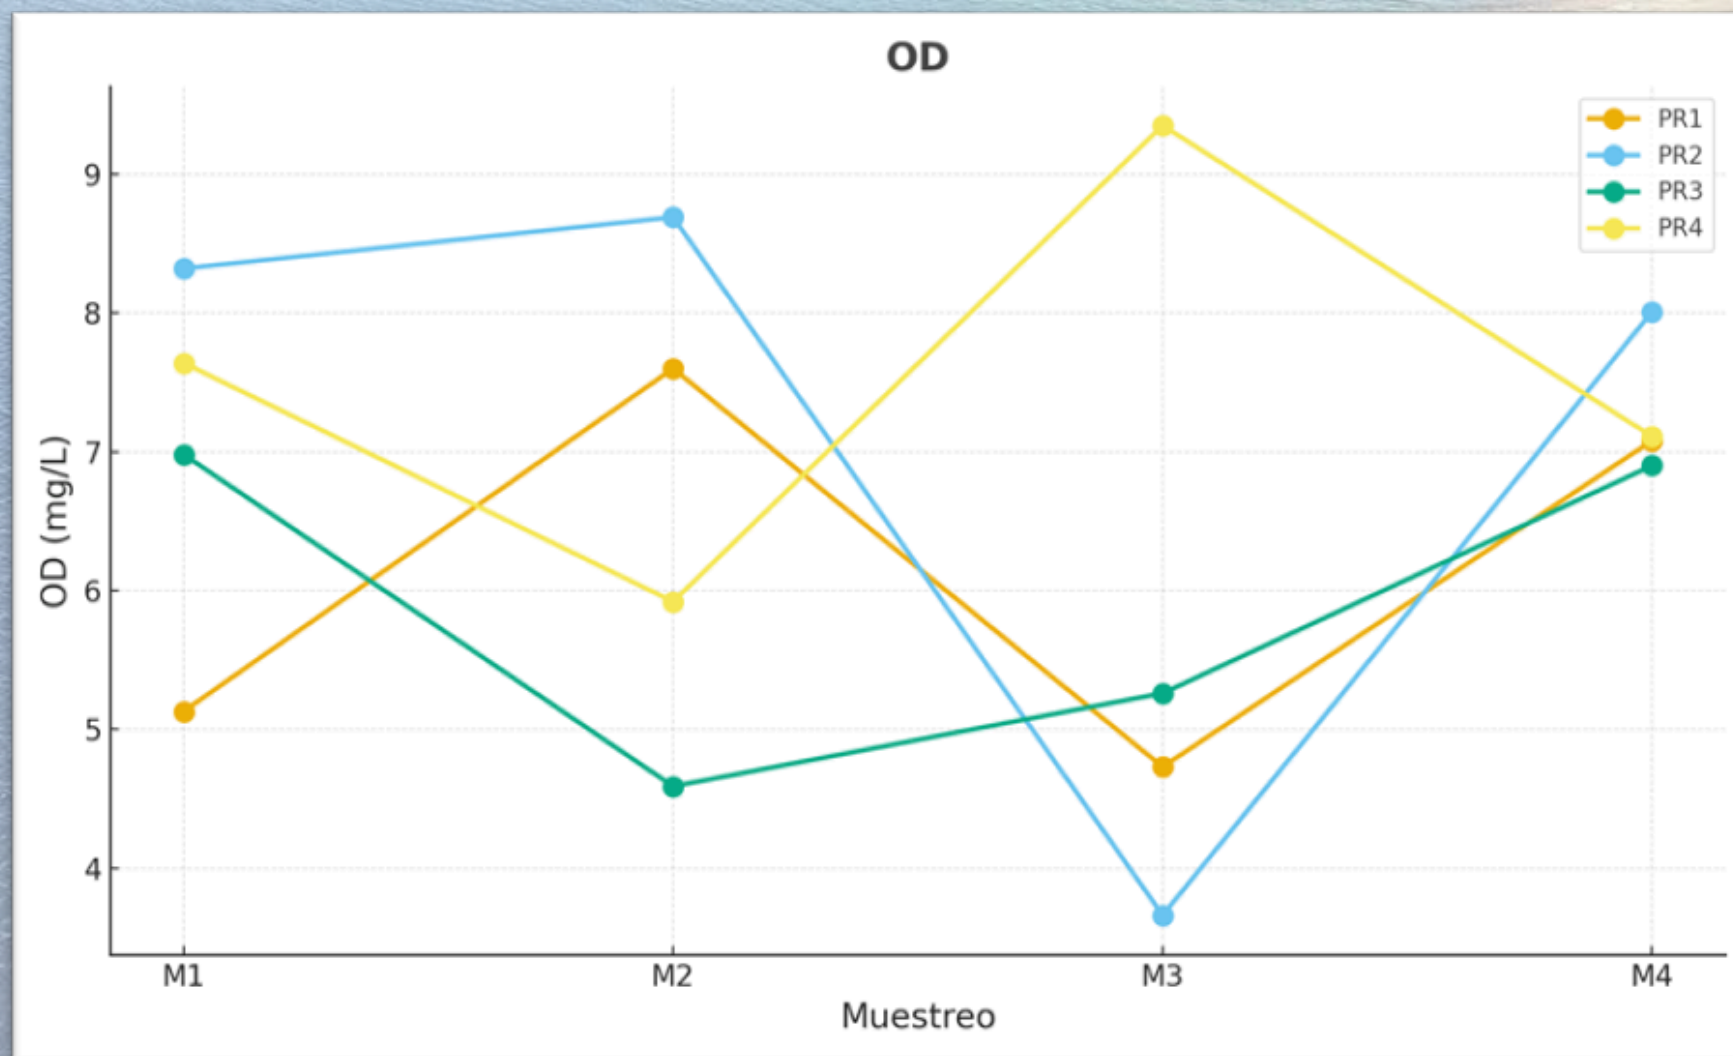
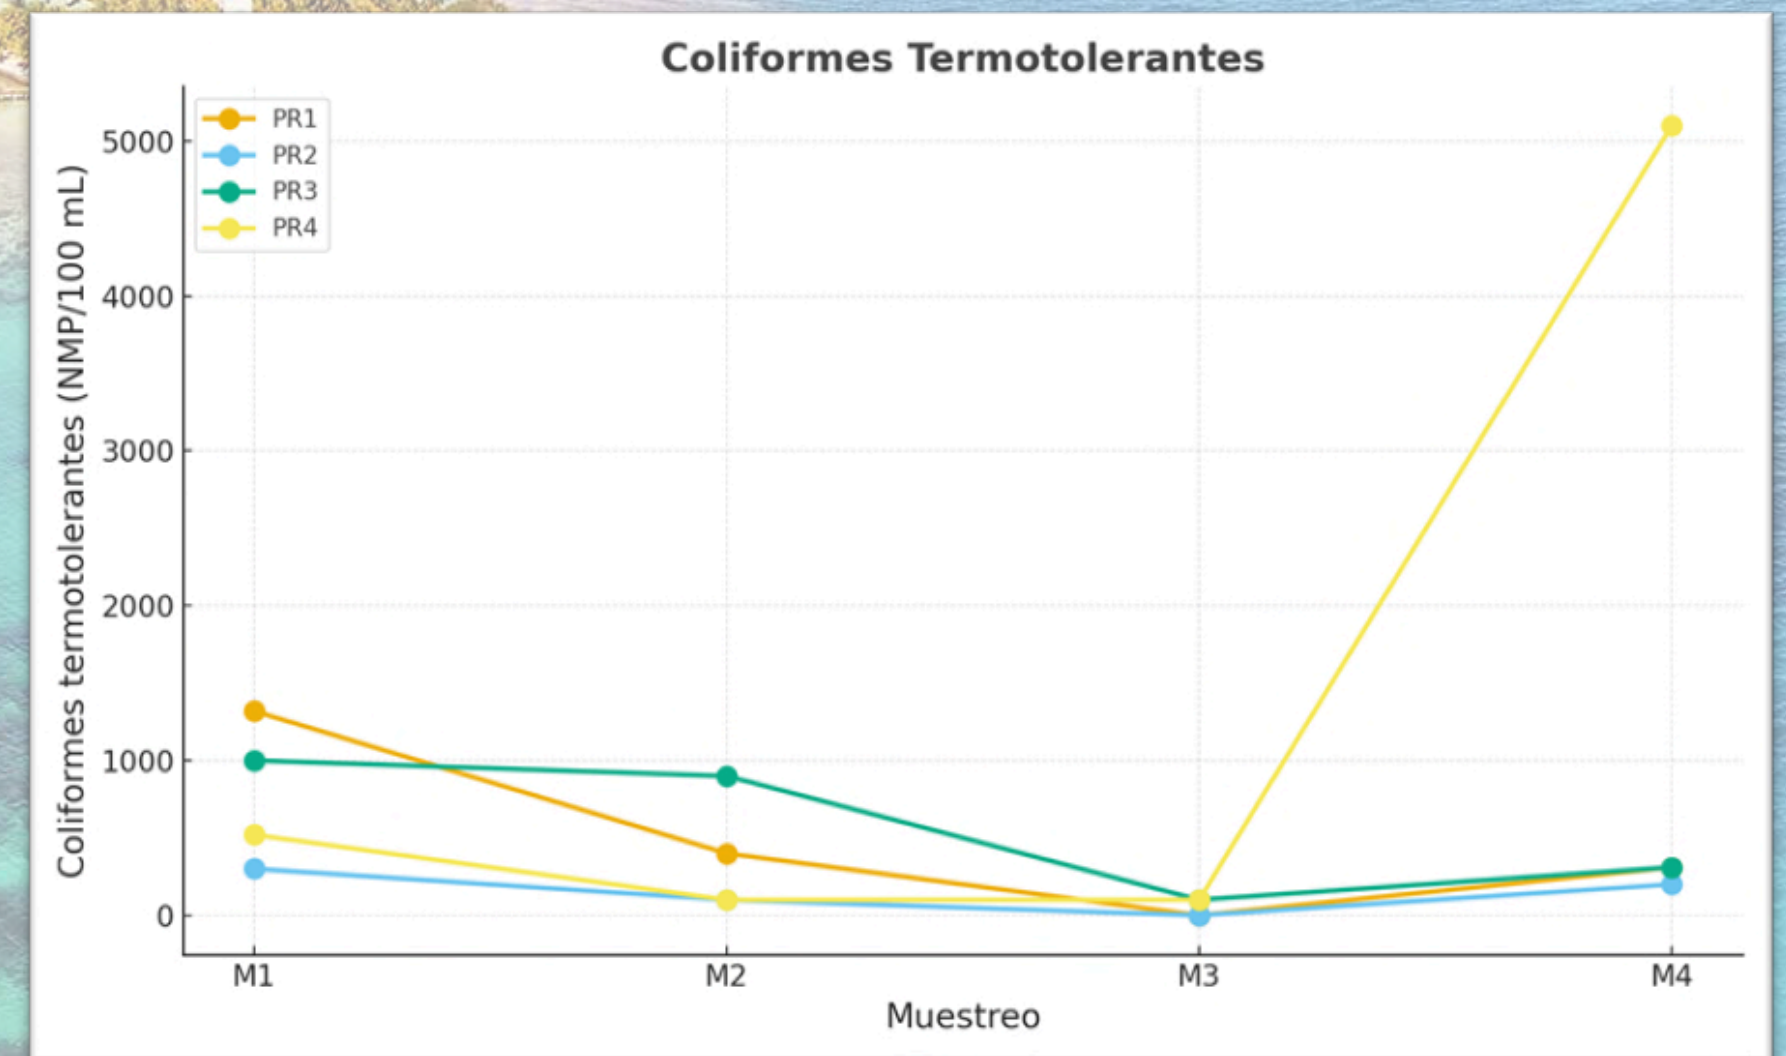
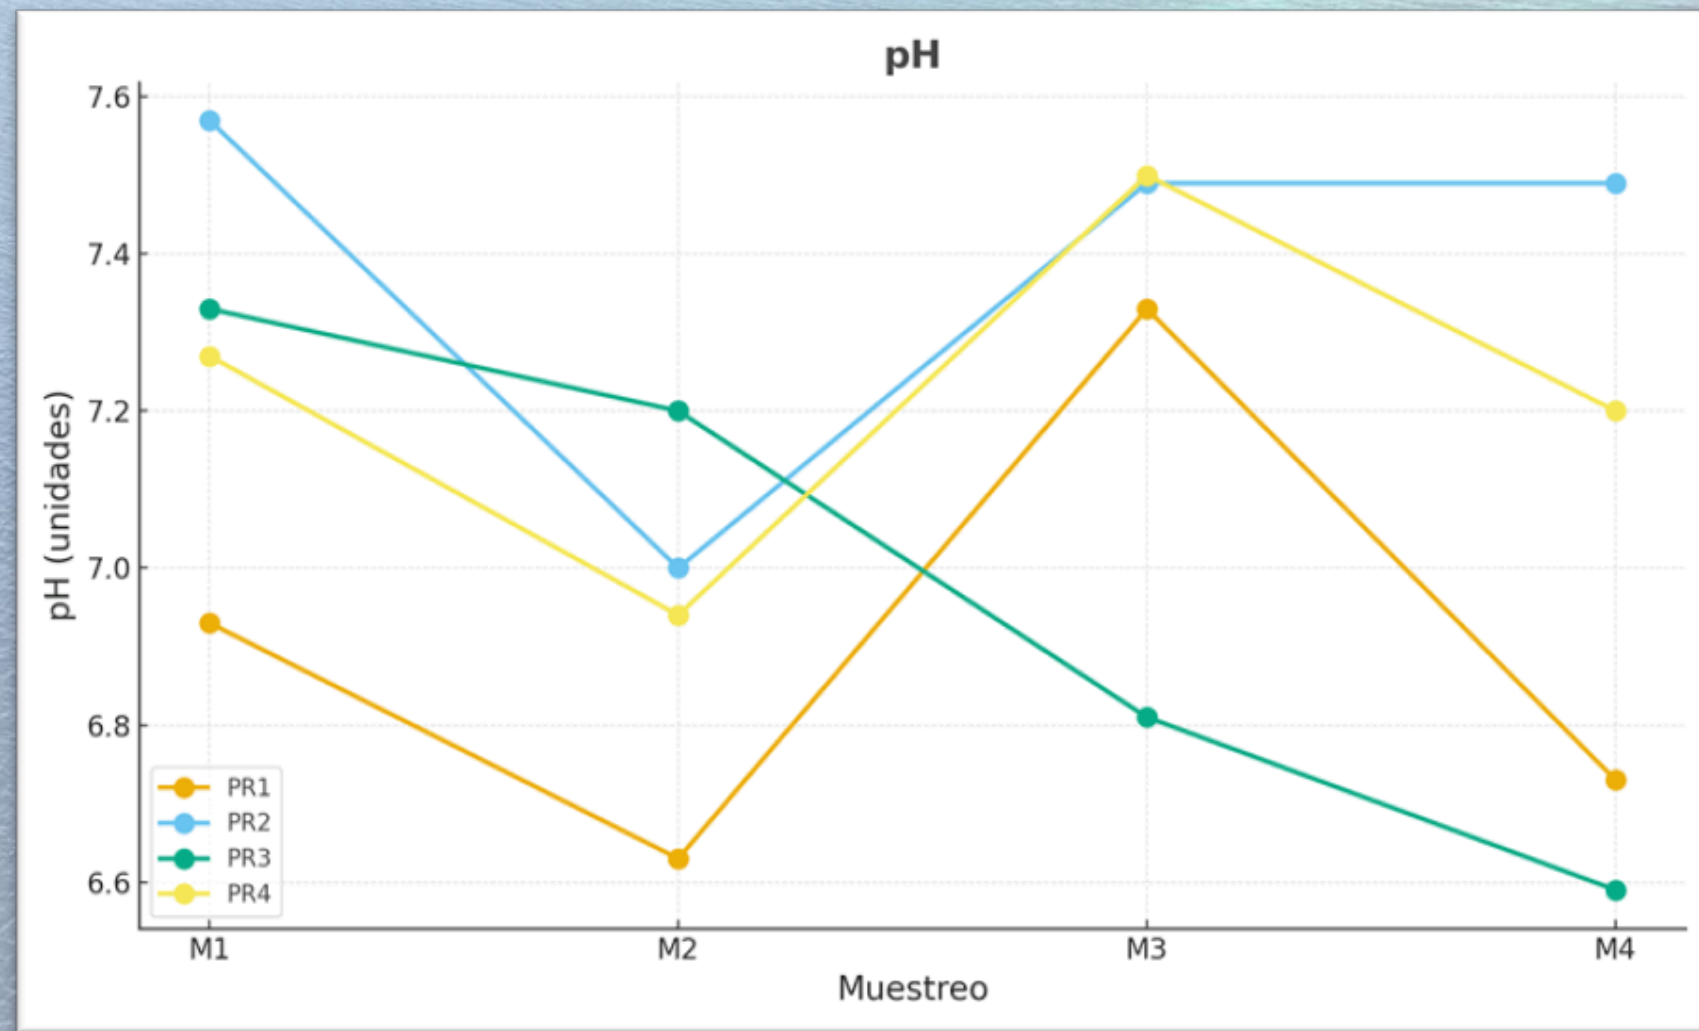
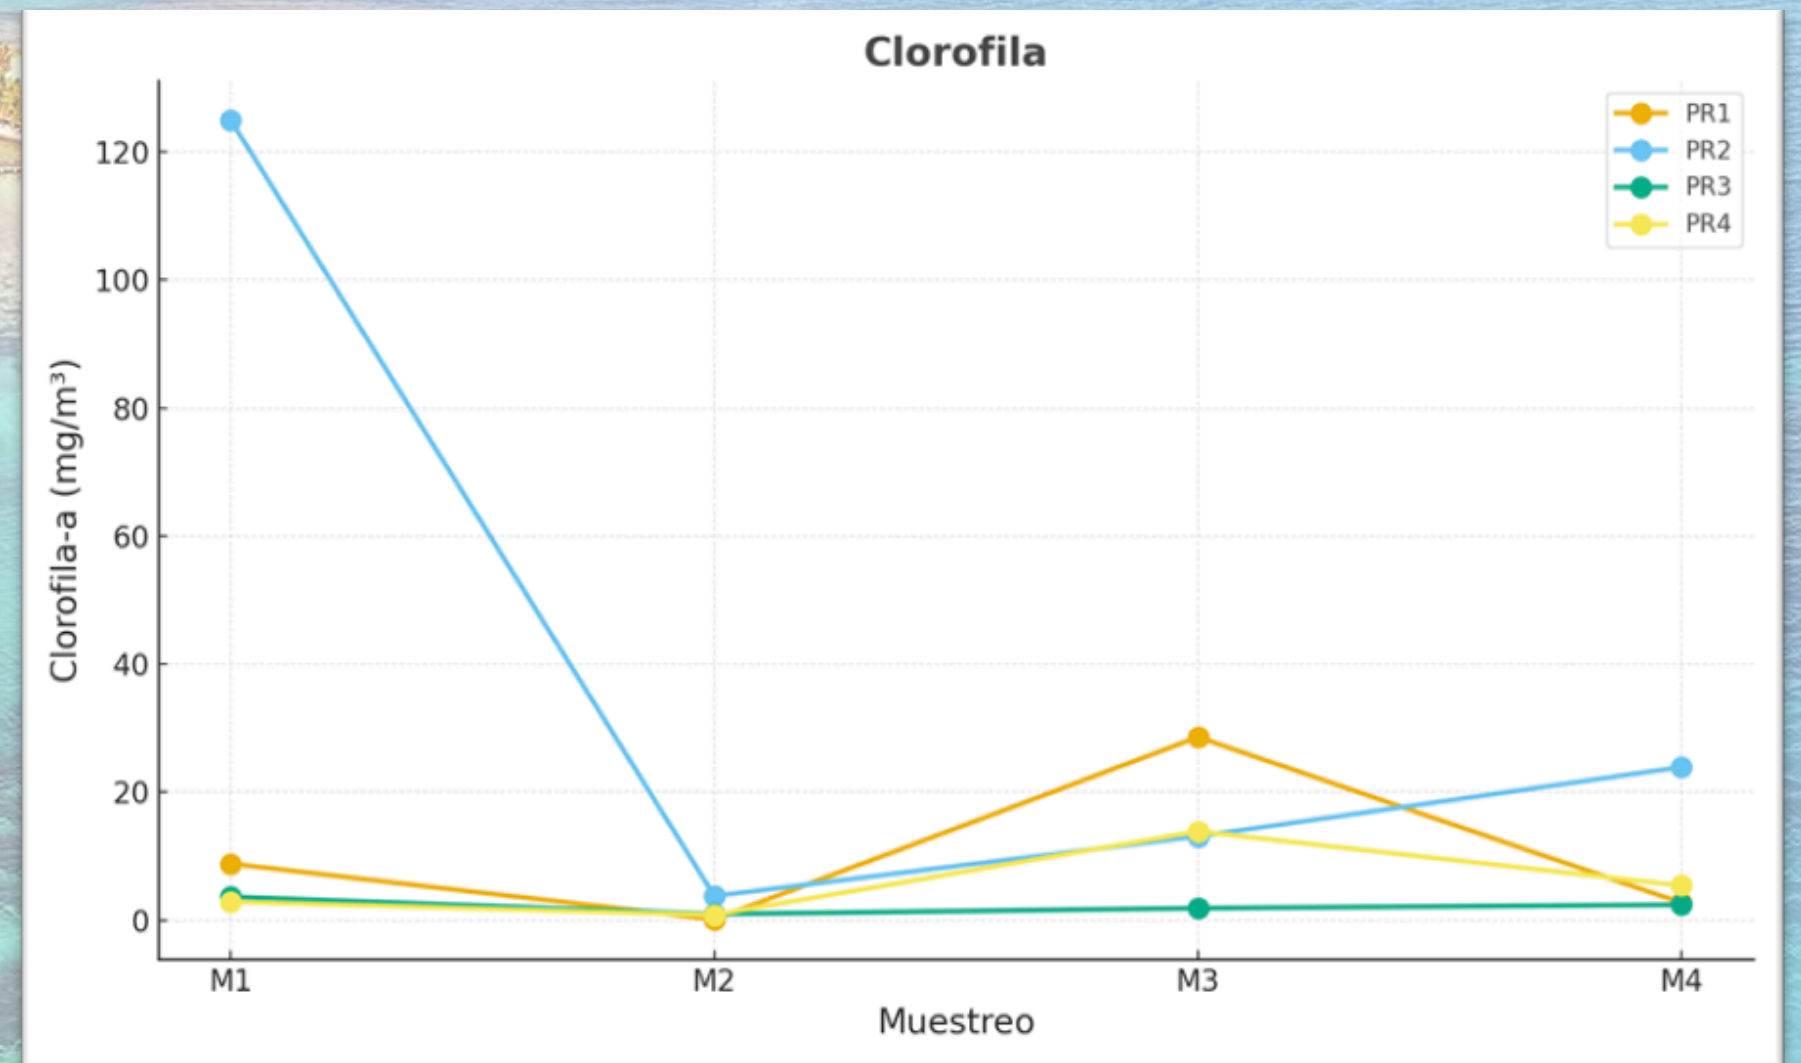
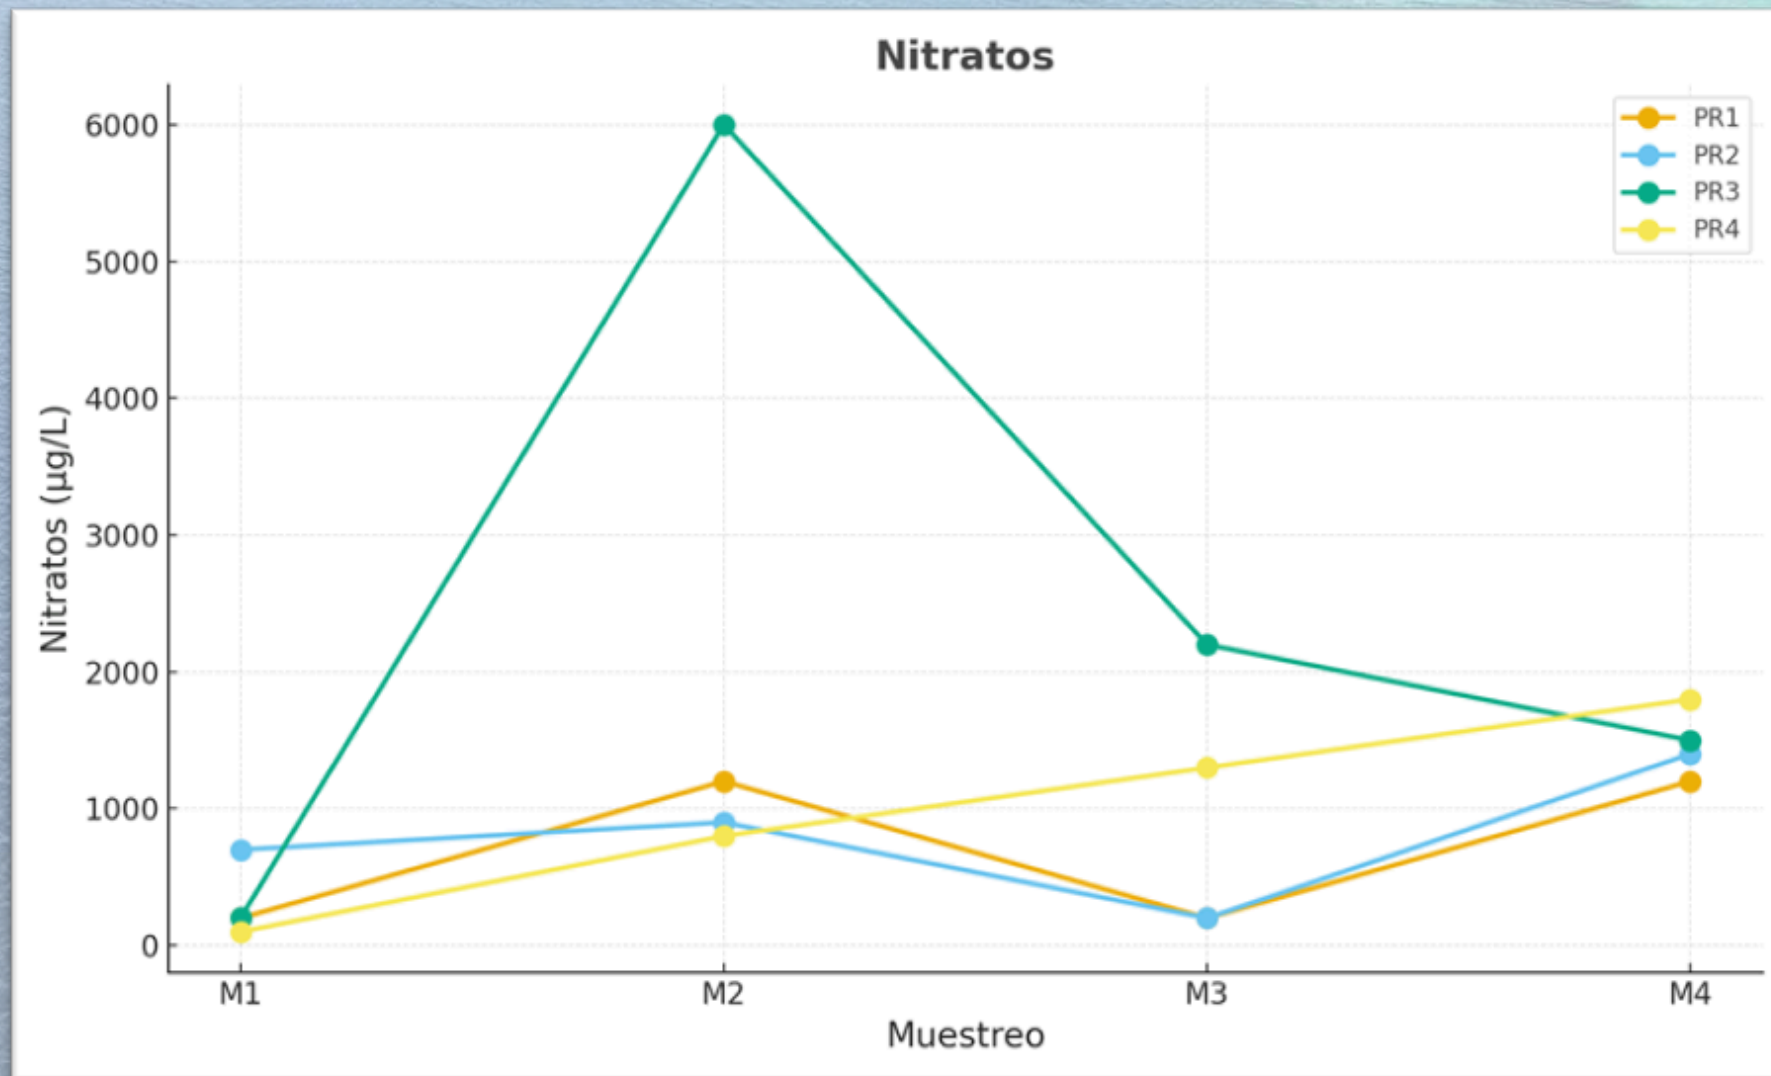
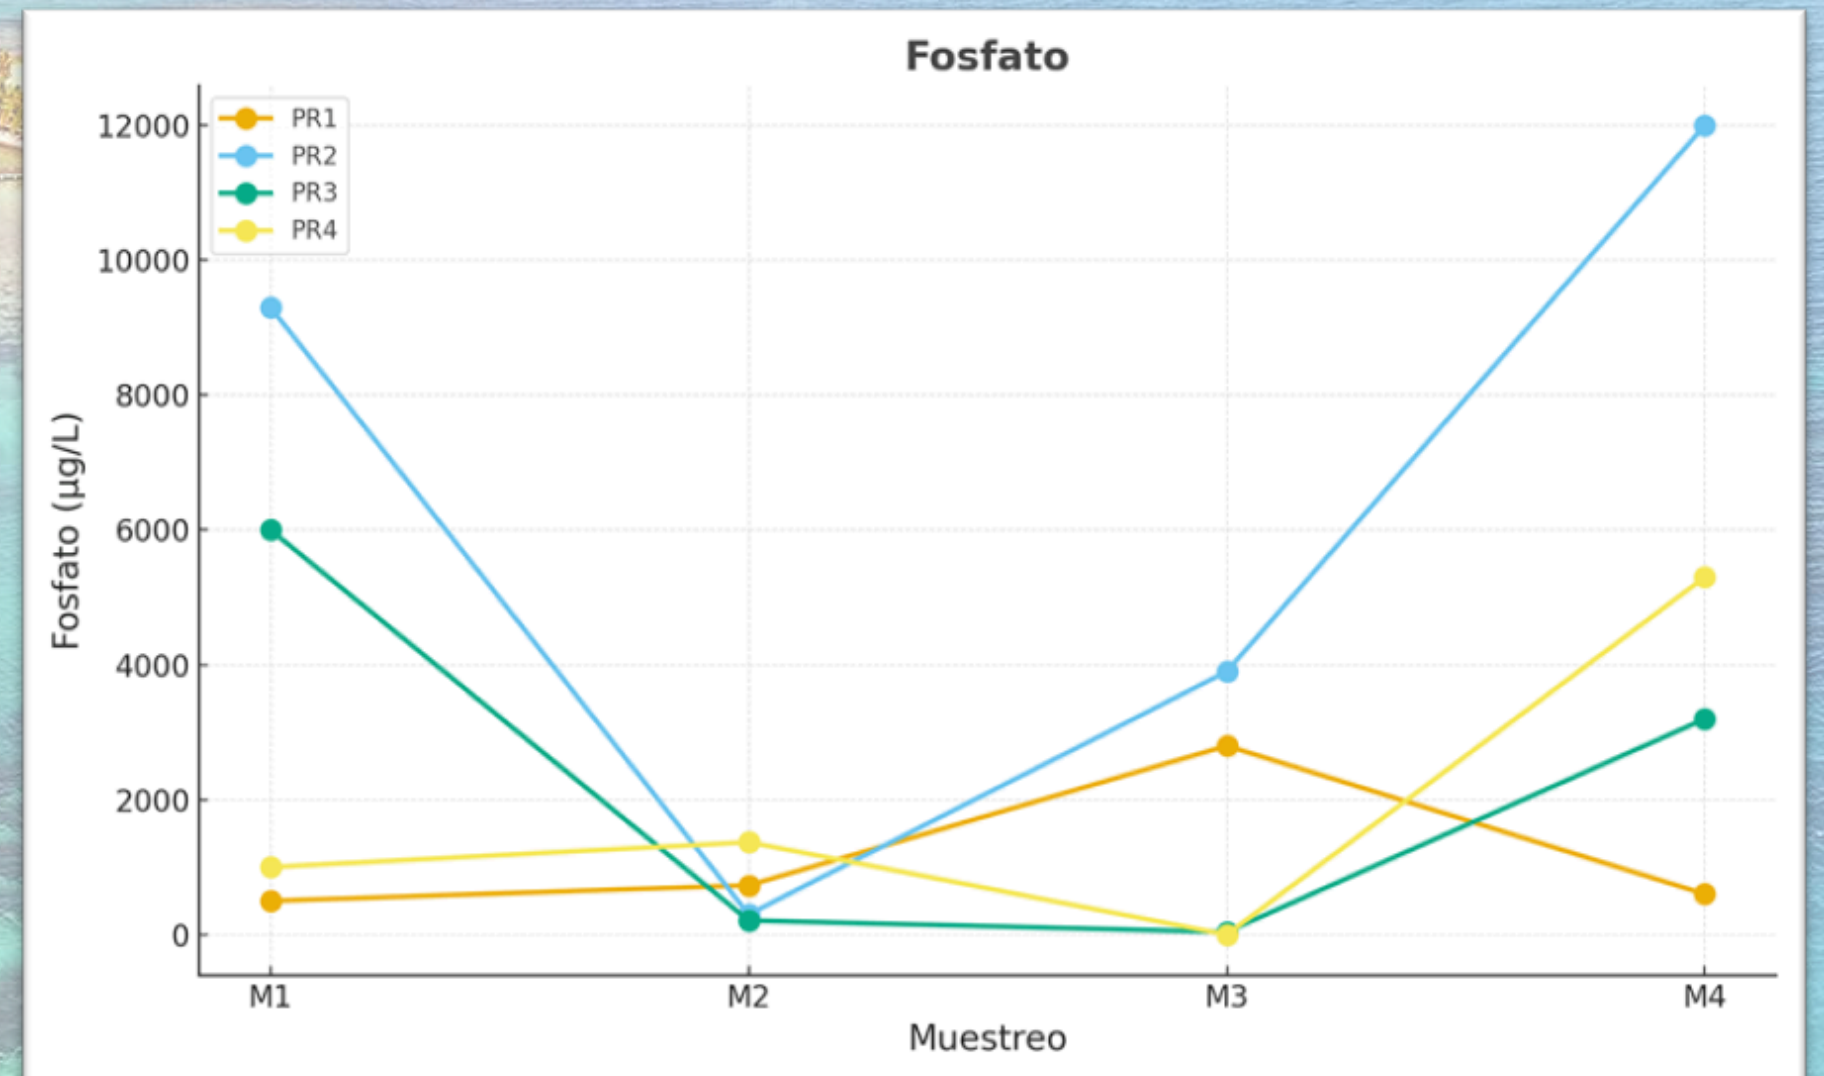
El análisis de los resultados del Índice de Calidad del Agua Marina y Costera (ICAMPFF) en los puntos de muestreo fluvial PR1 (río Esteban), PR2 (río Balfate), PR3 (río Papaloteca) y PR4 (río Cangrejal) evidencia condiciones generalmente desfavorables para la calidad del agua, con predominancia de clasificaciones pésimas (menores a 25) e inadecuadas (25–50), a lo largo del periodo comprendido entre noviembre de 2023 y febrero de 2025.

### Indicadores Criticos Detectados en las desembocaduras de ríos

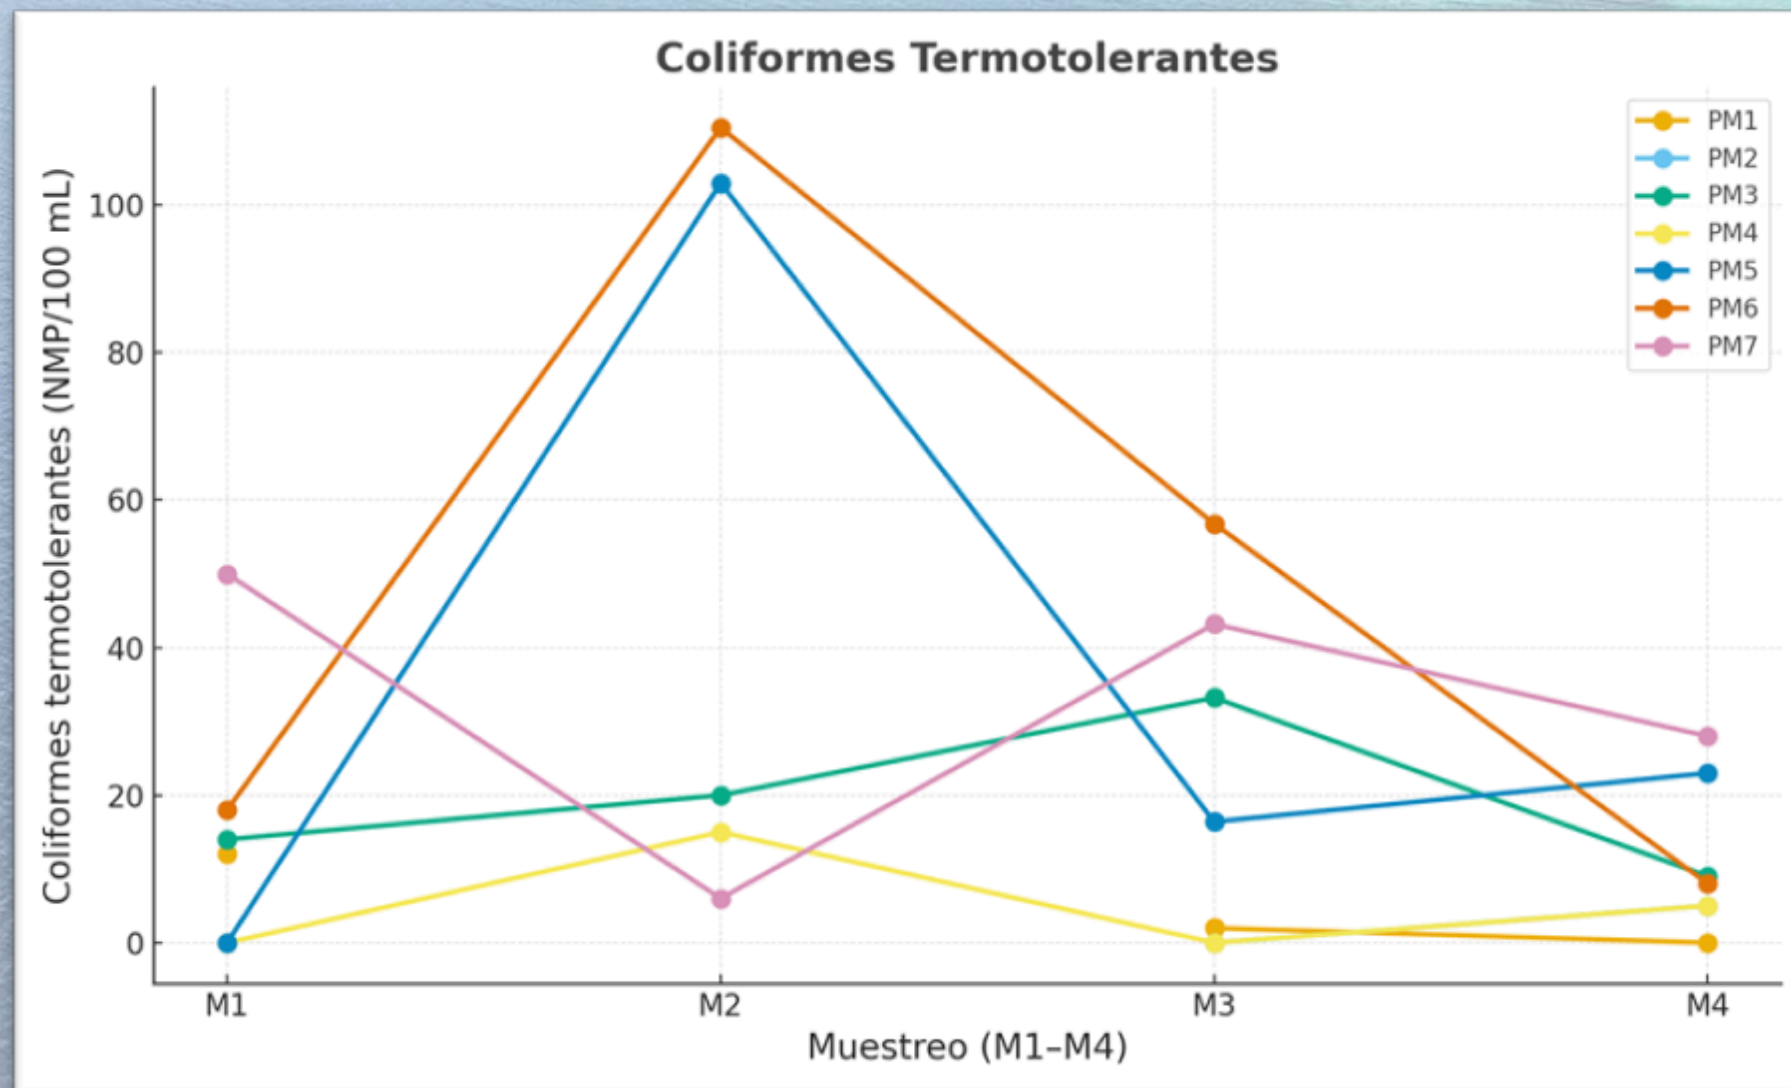
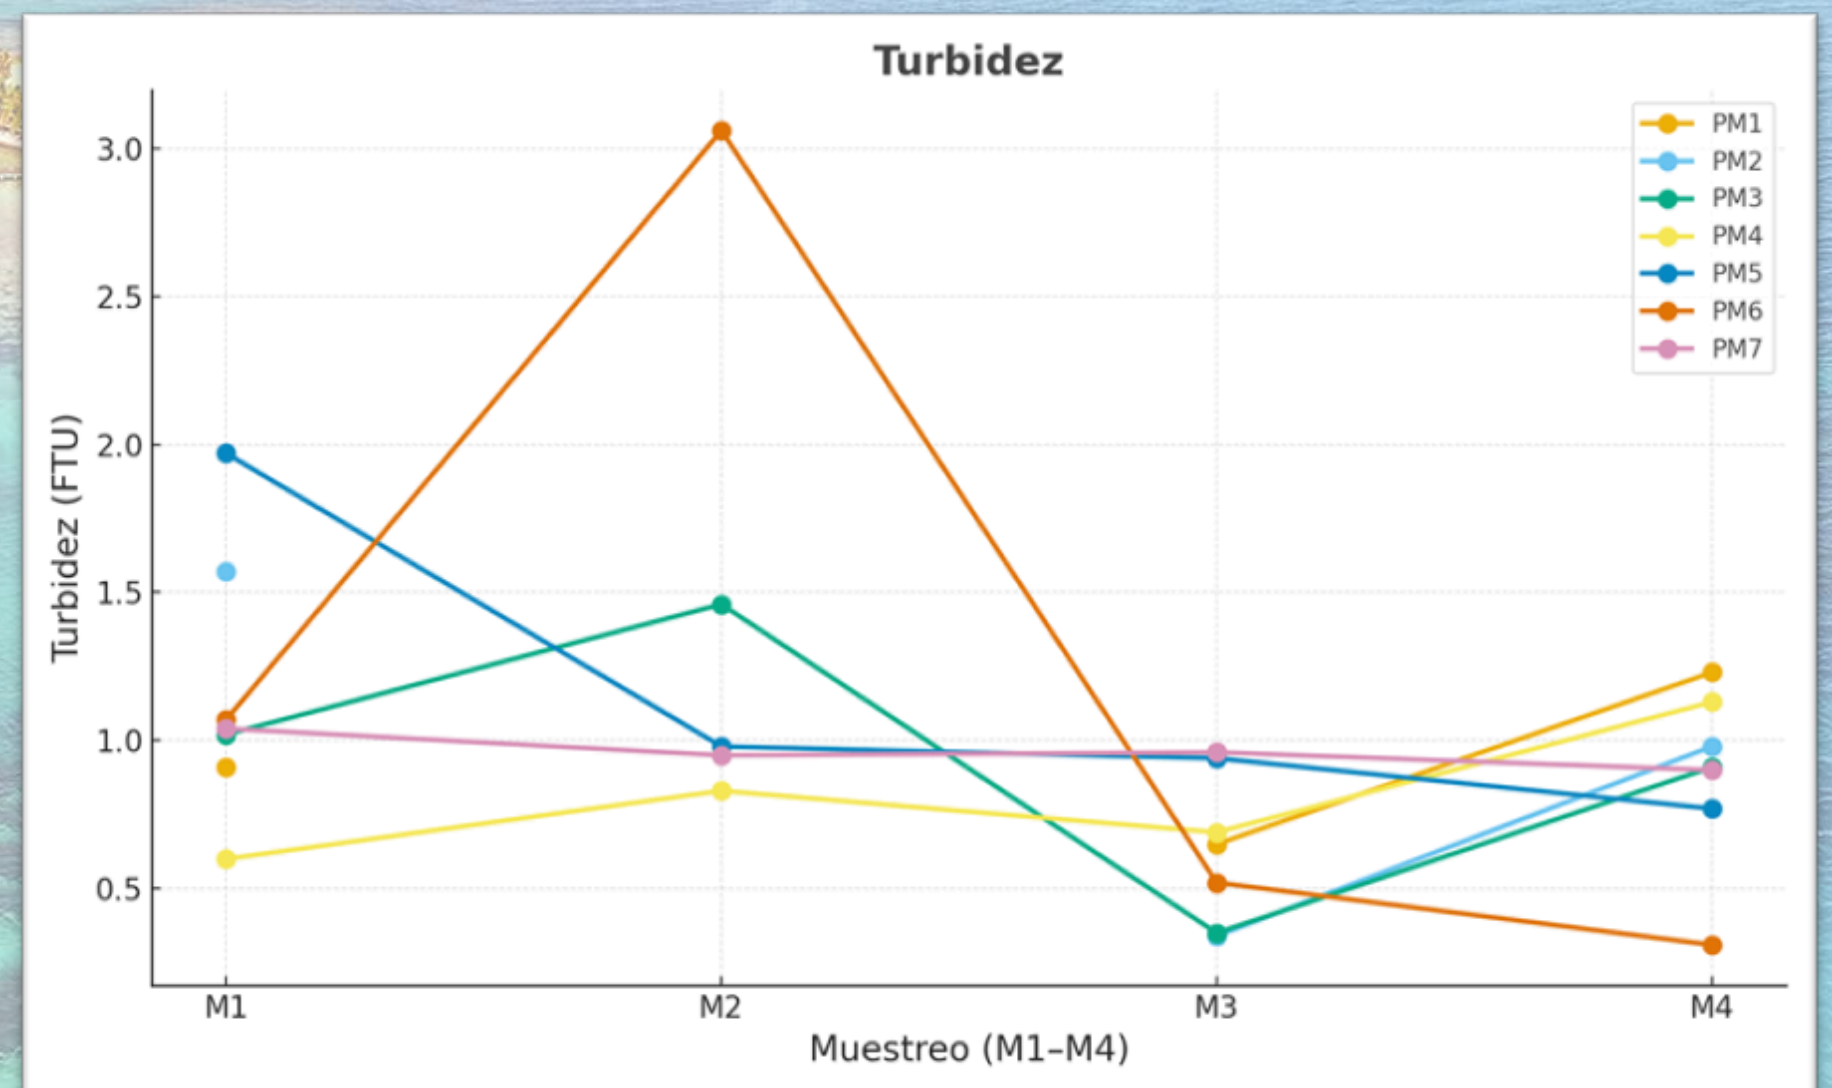
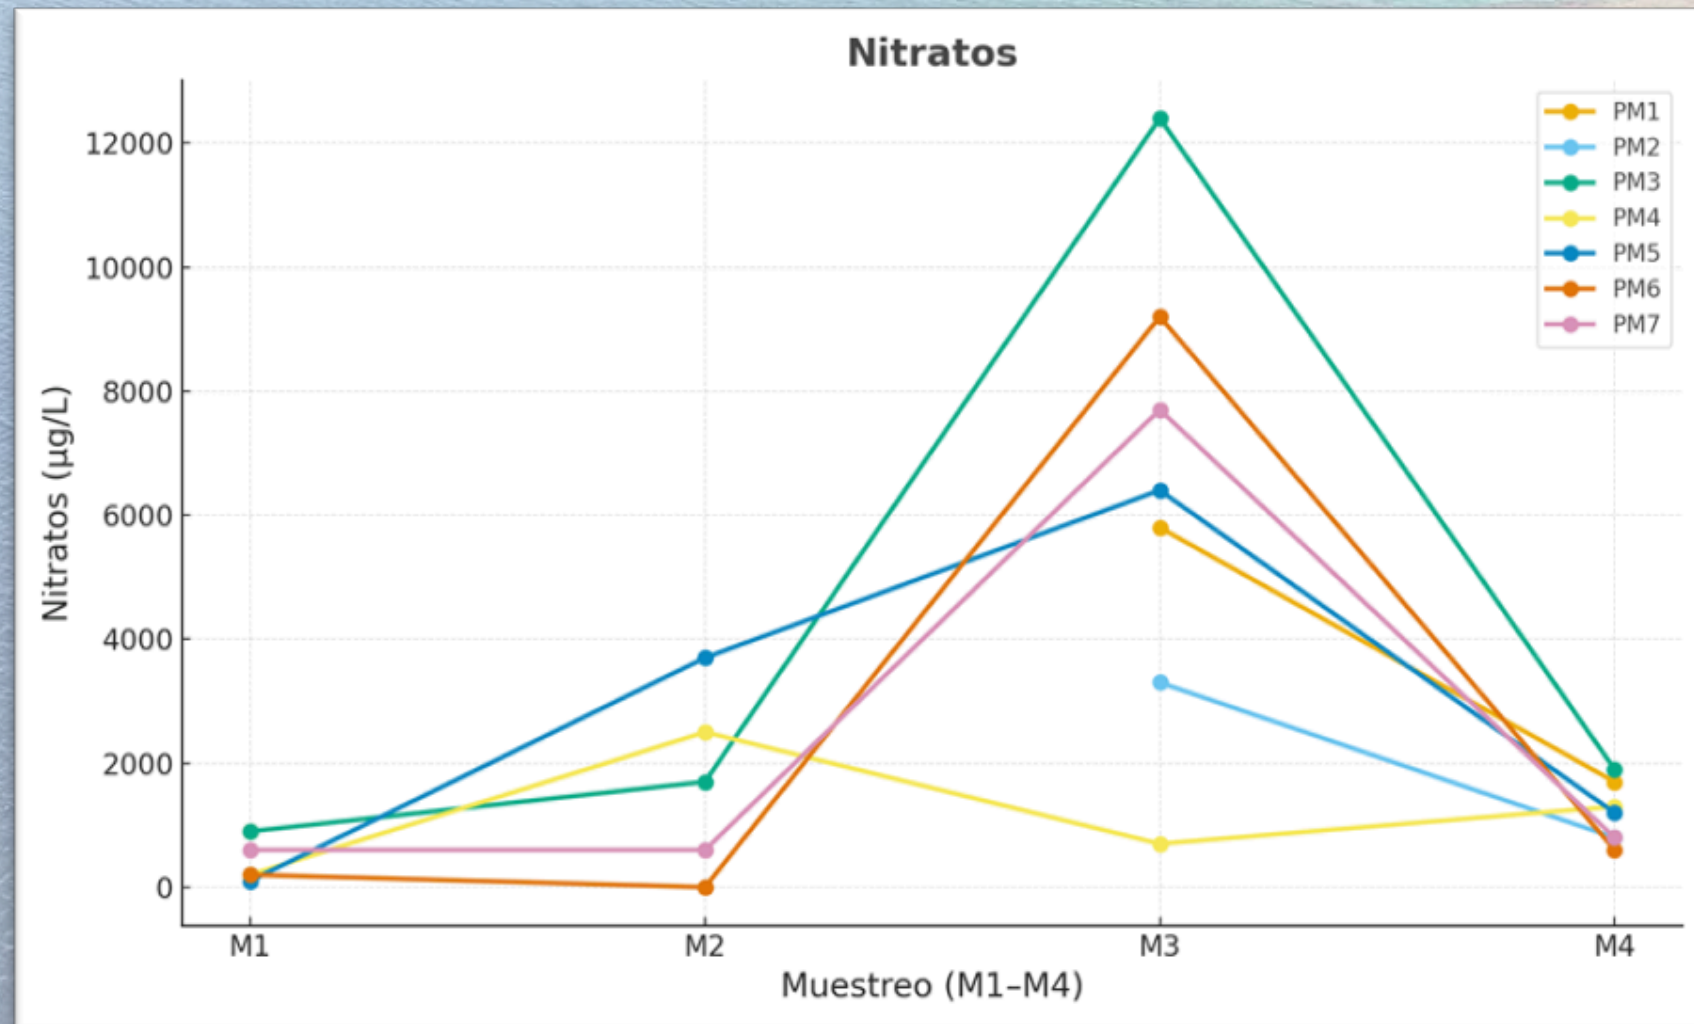
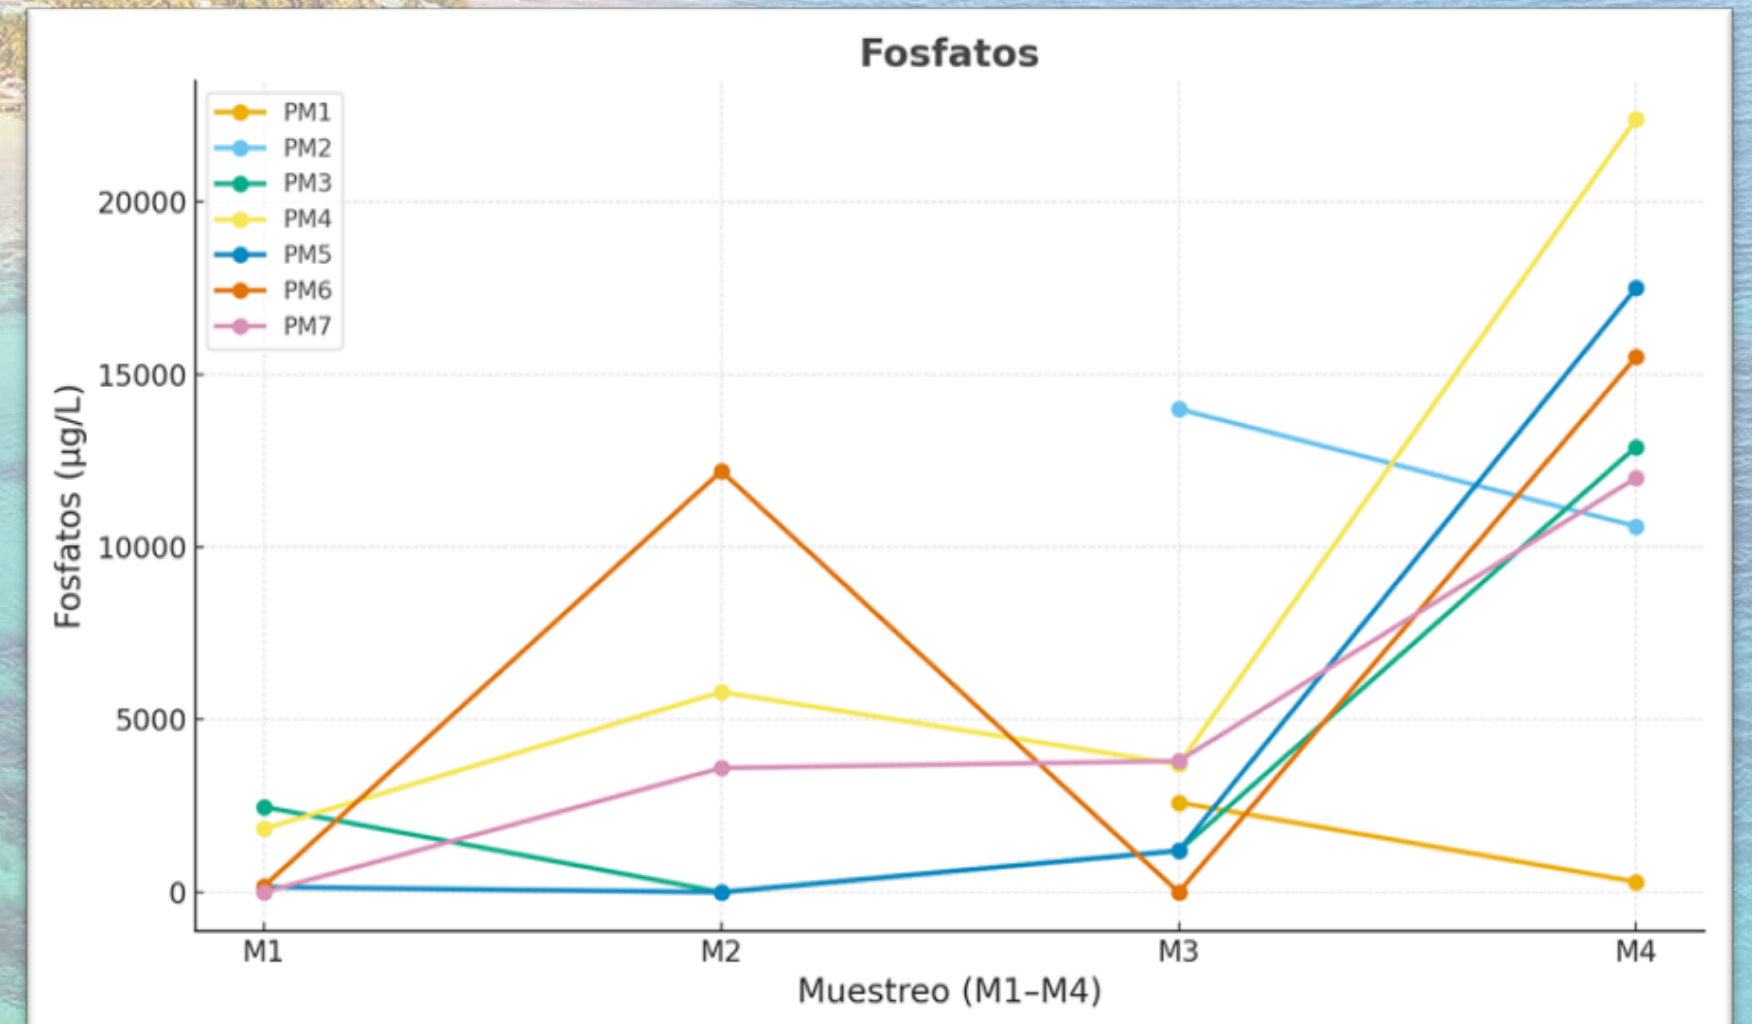
- La mayoría de los puntos monitoreados muestran una condición pésima ( $ICAMPFF < 25$ ), reflejando alta presión ambiental.
- Algunos sitios como PM1 (Roatán Bank) y PM3 (Timón) presentaron leves mejoras puntuales, pero retornaron rápidamente a condiciones críticas.
- PM4 (Playa 1) y PM5 (Playa Pelicano) se mantuvieron de forma constante en valores pésimos, indicando una contaminación sostenida.
- Incluso la Estación Científica (PM7) (sitio de referencia) presentó valores críticos, lo que alerta sobre contaminación persistente en zonas de monitoreo continuo

### Indicadores Criticos Detectados en áreas marinas
