**UNAH-CURLA**  
CENTRO UNIVERSITARIO REGIONAL  
DEL LITORAL ATLÁNTICO

**PRESENTACIÓN DE RESULTADOS DEL PROYECTO:**

**“IMPLEMENTAR UN PROGRAMA DE MONITOREO  
DE CALIDAD DEL AGUA EN EL MNMACC PARA  
MEJORAR LA CONSERVACIÓN DEL ARRECIFE”**

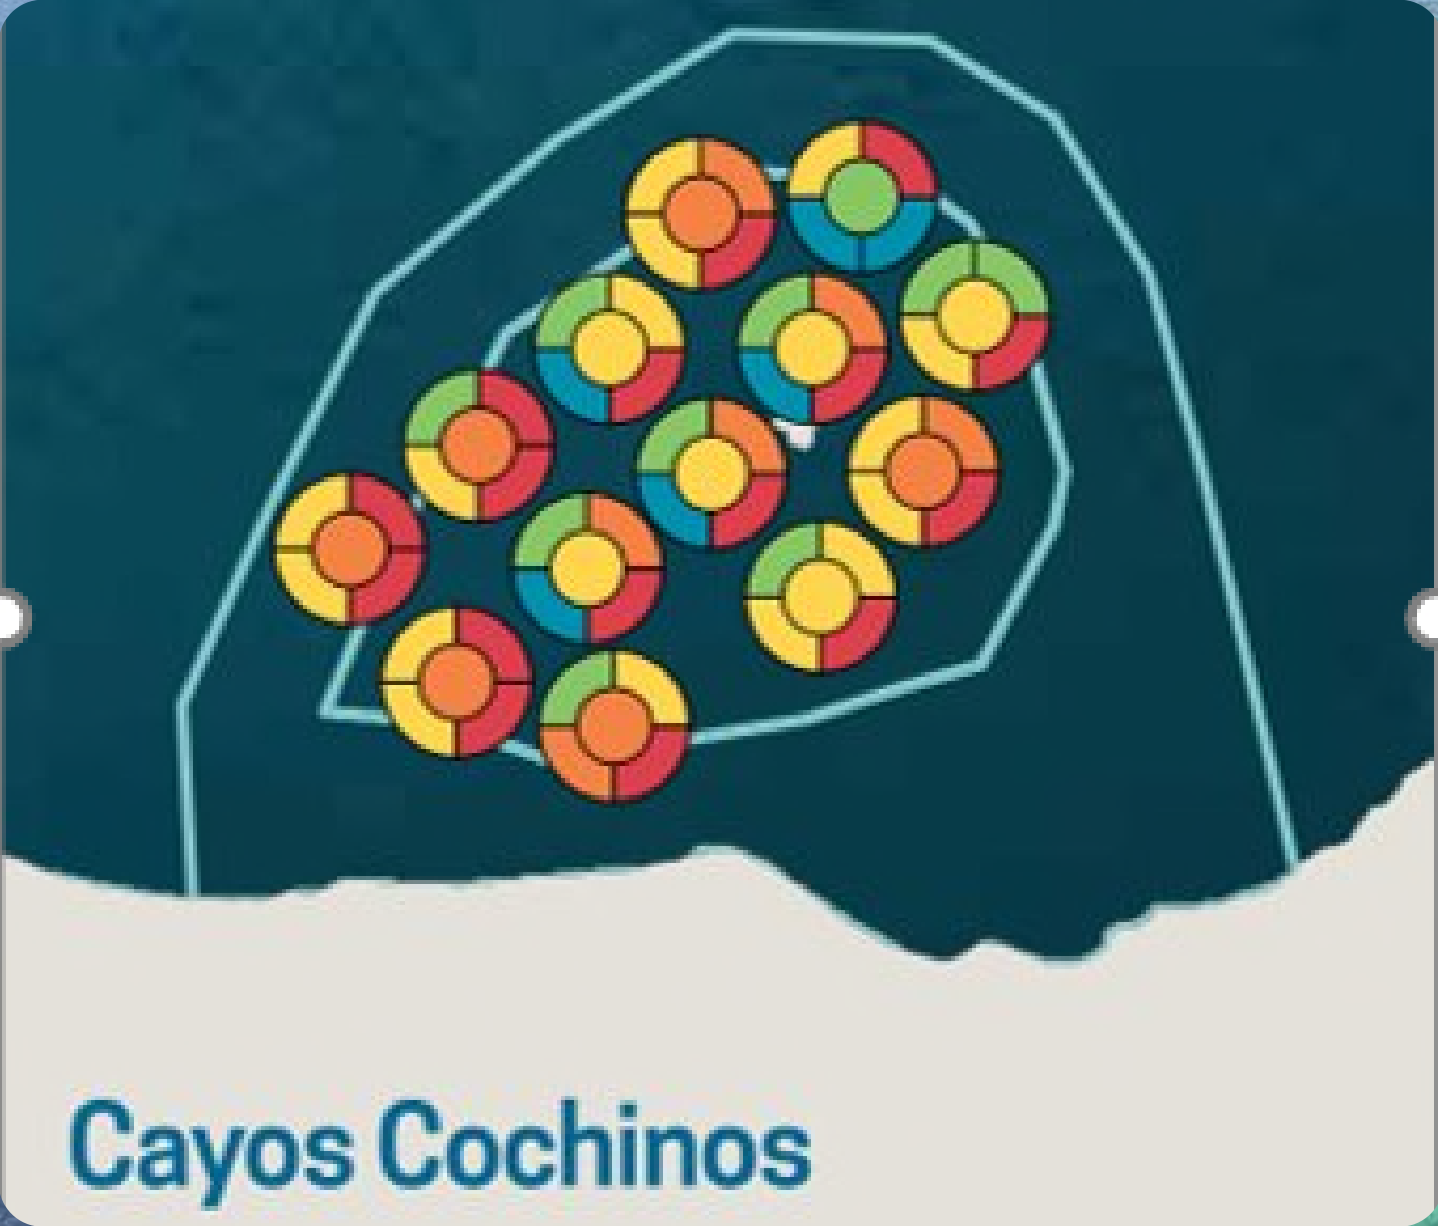
2018	2020	2022	2024
Cobertura de coral (%)	16	20	19	22
Macroalgas carnosas (%)	26	40	34	21
Peces comerciales (g/100 m)	683	205	737	434
Peces herbívoros (g/100 m)	5562	1610	1935	3336
Índice de salud arrecifal	2.8	2.0	2.3	3.3

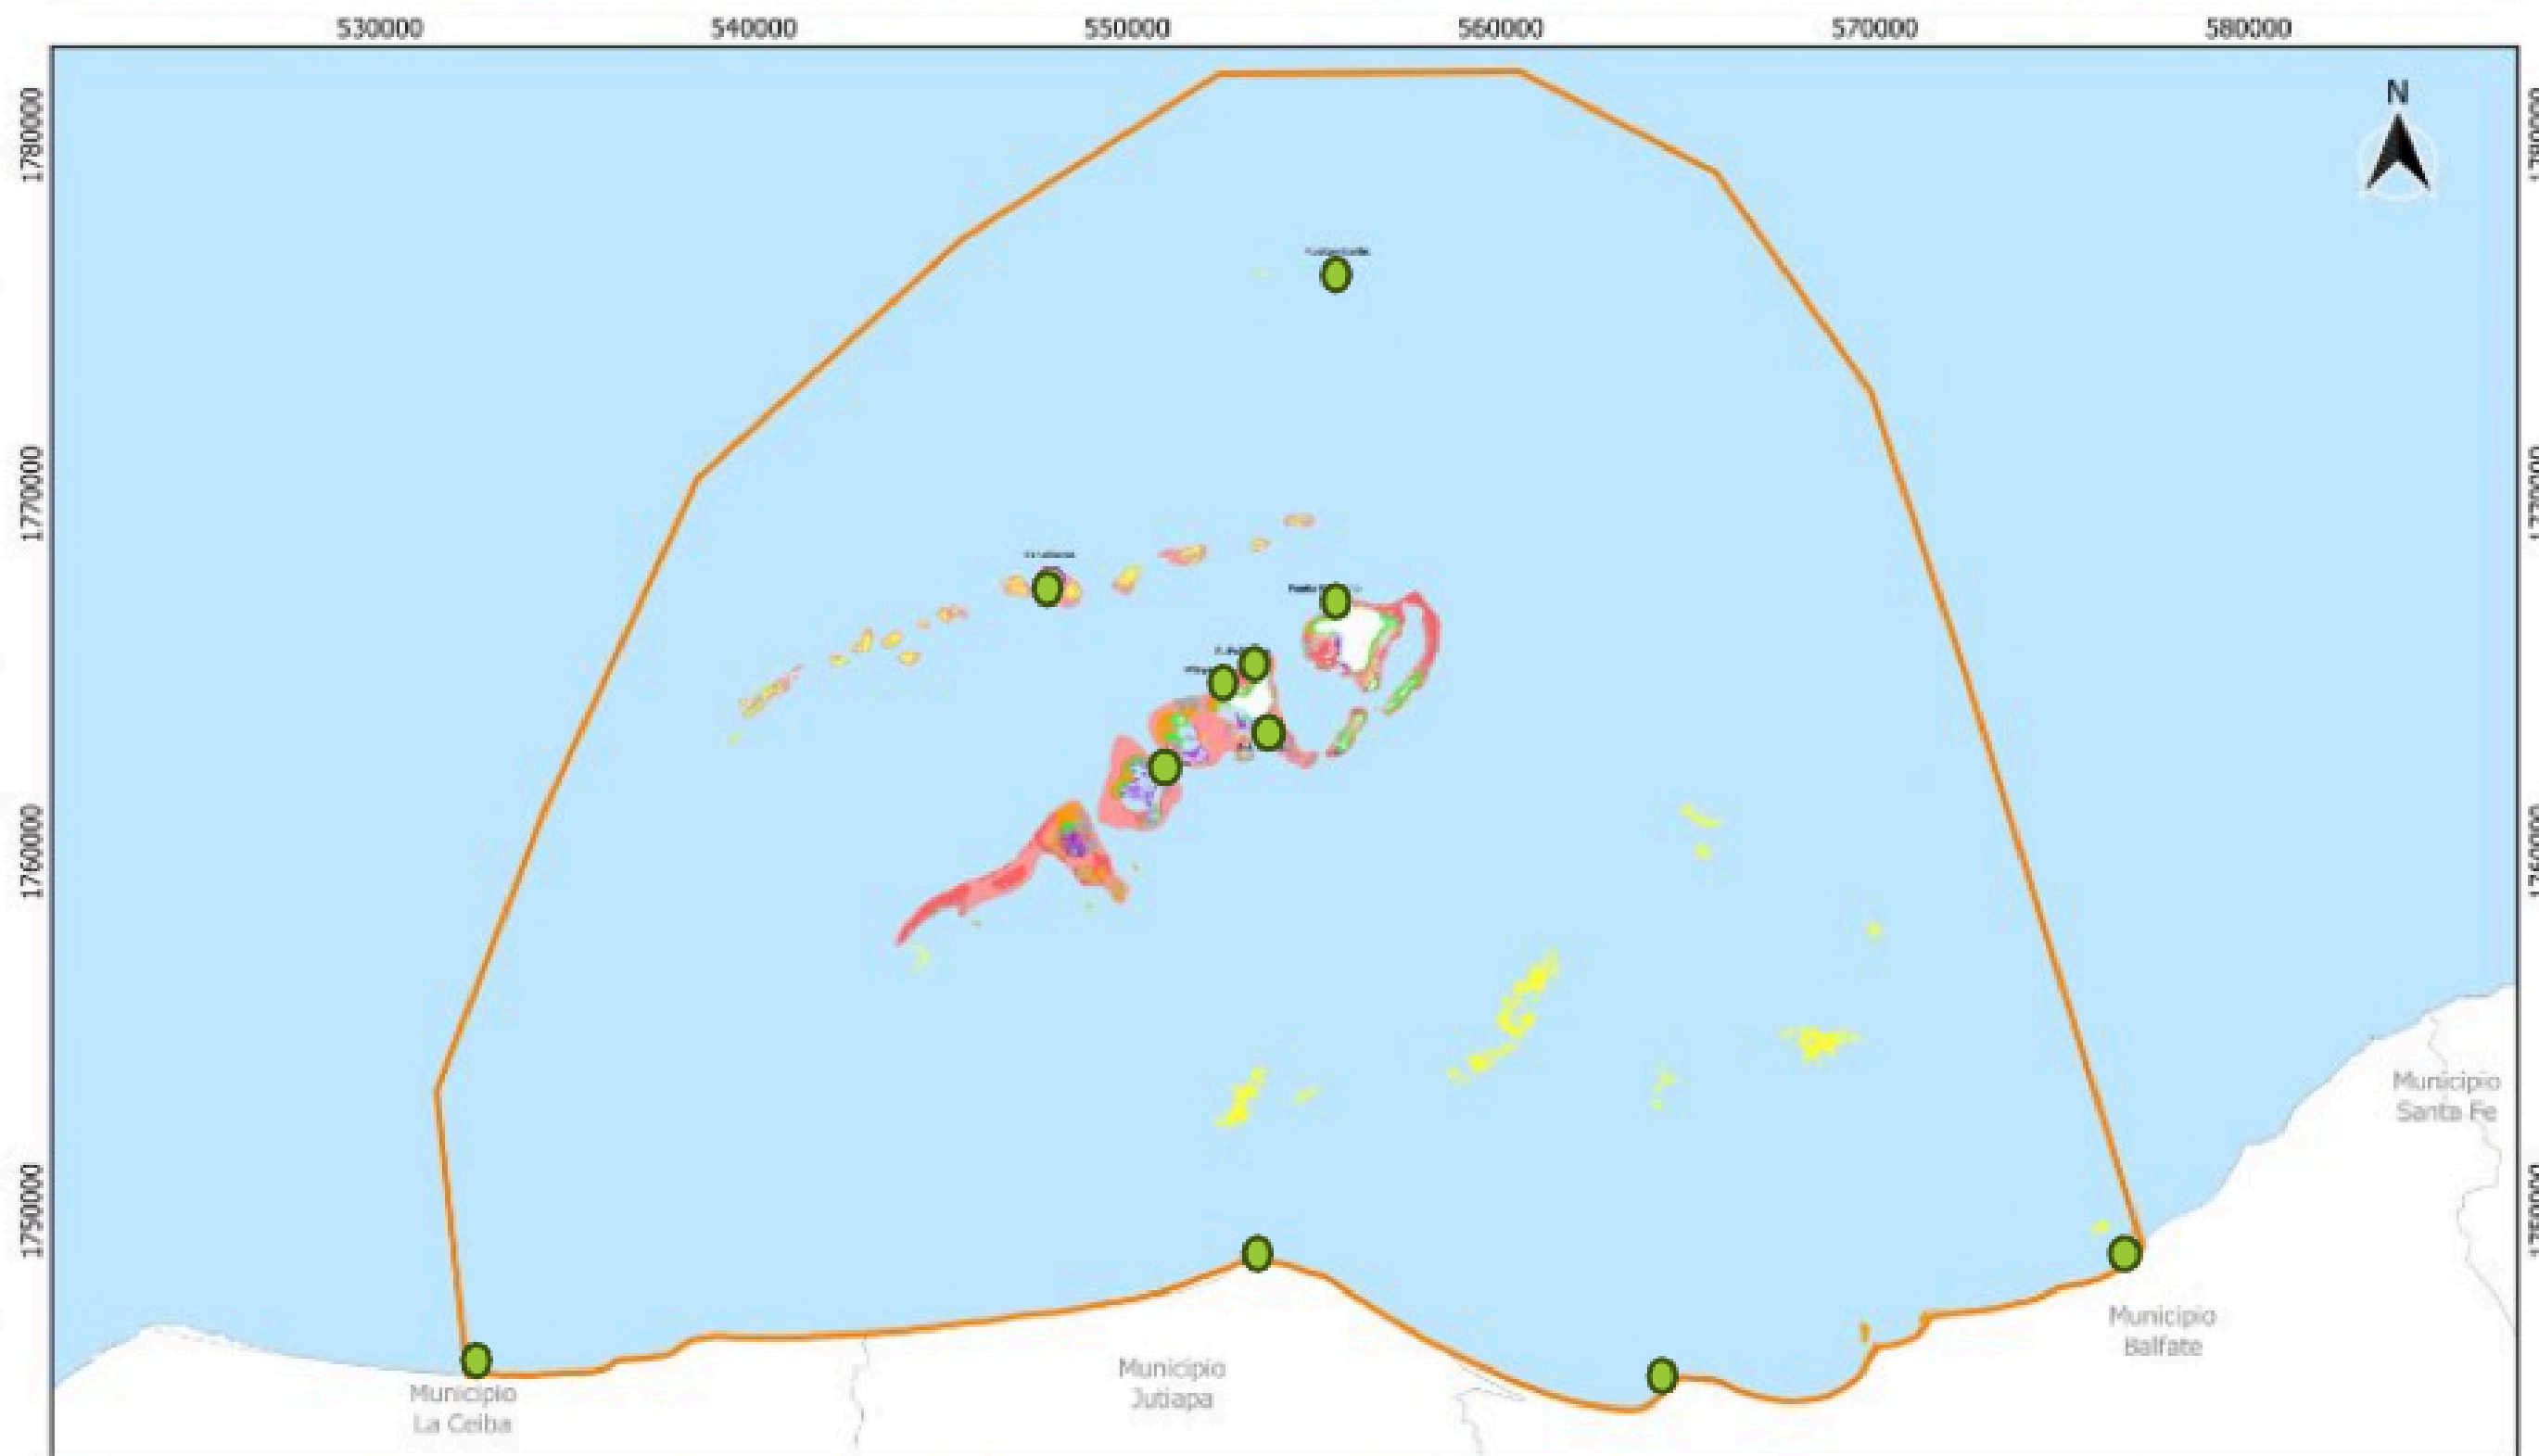
# Valor de Conservación Arrecifes Coralinos del Monumento Natural Marino Archipiélago de Cayos Cochinos
